SERVIÇO AUTÔNOMO DE ÁGUA E ESGOTO  
SAAE PASSOS/MG

RELATÓRIO FOTOGRÁFICO

Substituição de Trecho de Emissário de Esgoto  
Estação Elevatória de Esgoto São Domingos — Trecho 02  
Distrito Industrial 1 — Passos/MG

FICHA TÉCNICA DO LEVANTAMENTO

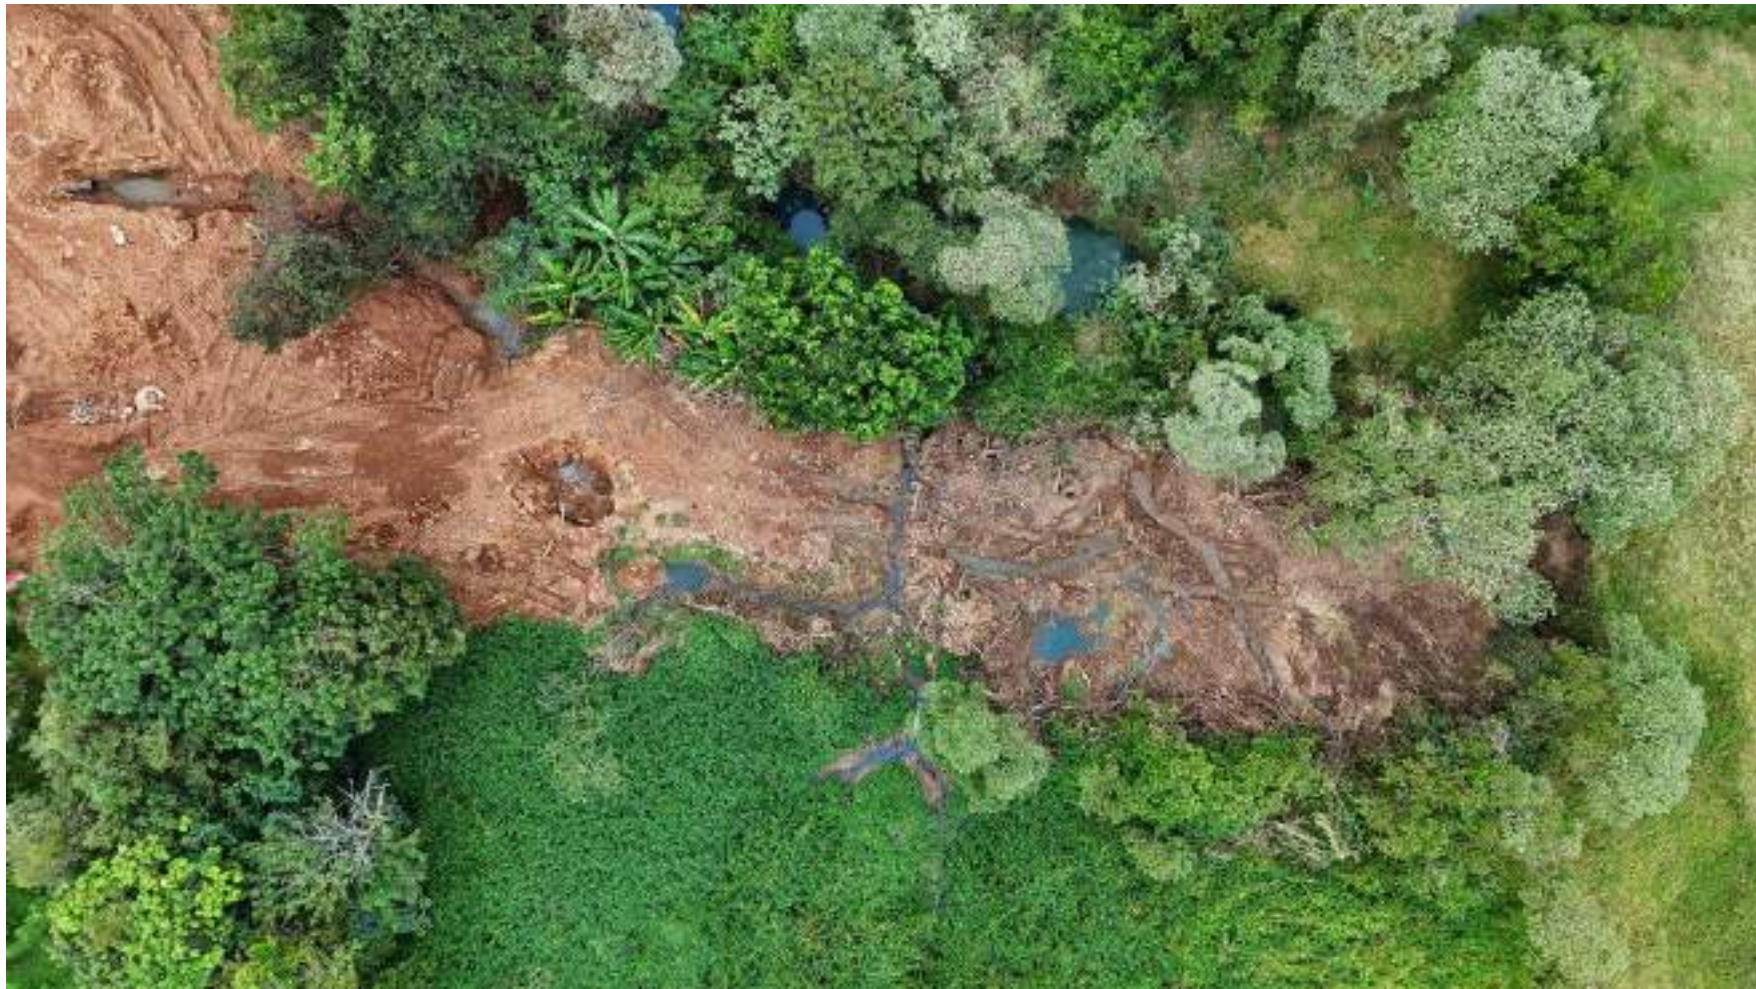
**Foto 01** — Vista aérea geral do trecho — identificação do emissário existente com avarias e pontos de extravasamento de esgoto ao longo do leito.

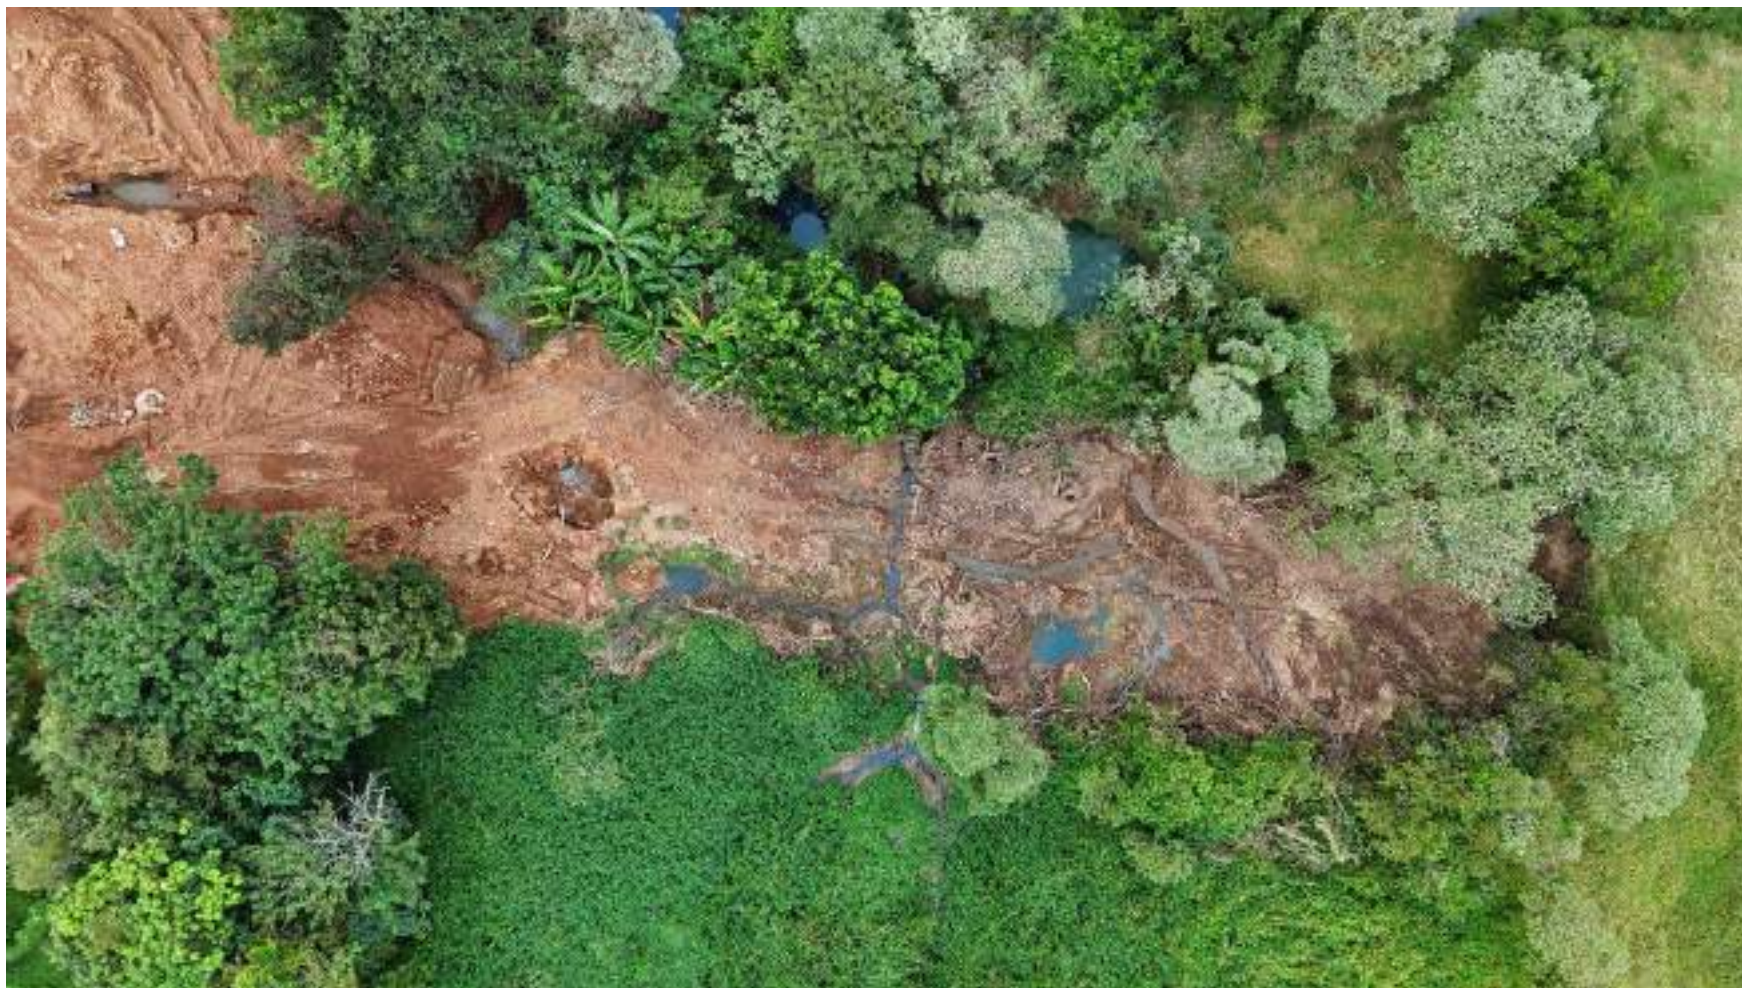
**Foto 02** — Vista aérea geral do trecho — continuação do levantamento de campo, evidenciando acúmulo de efluente sobre o solo.

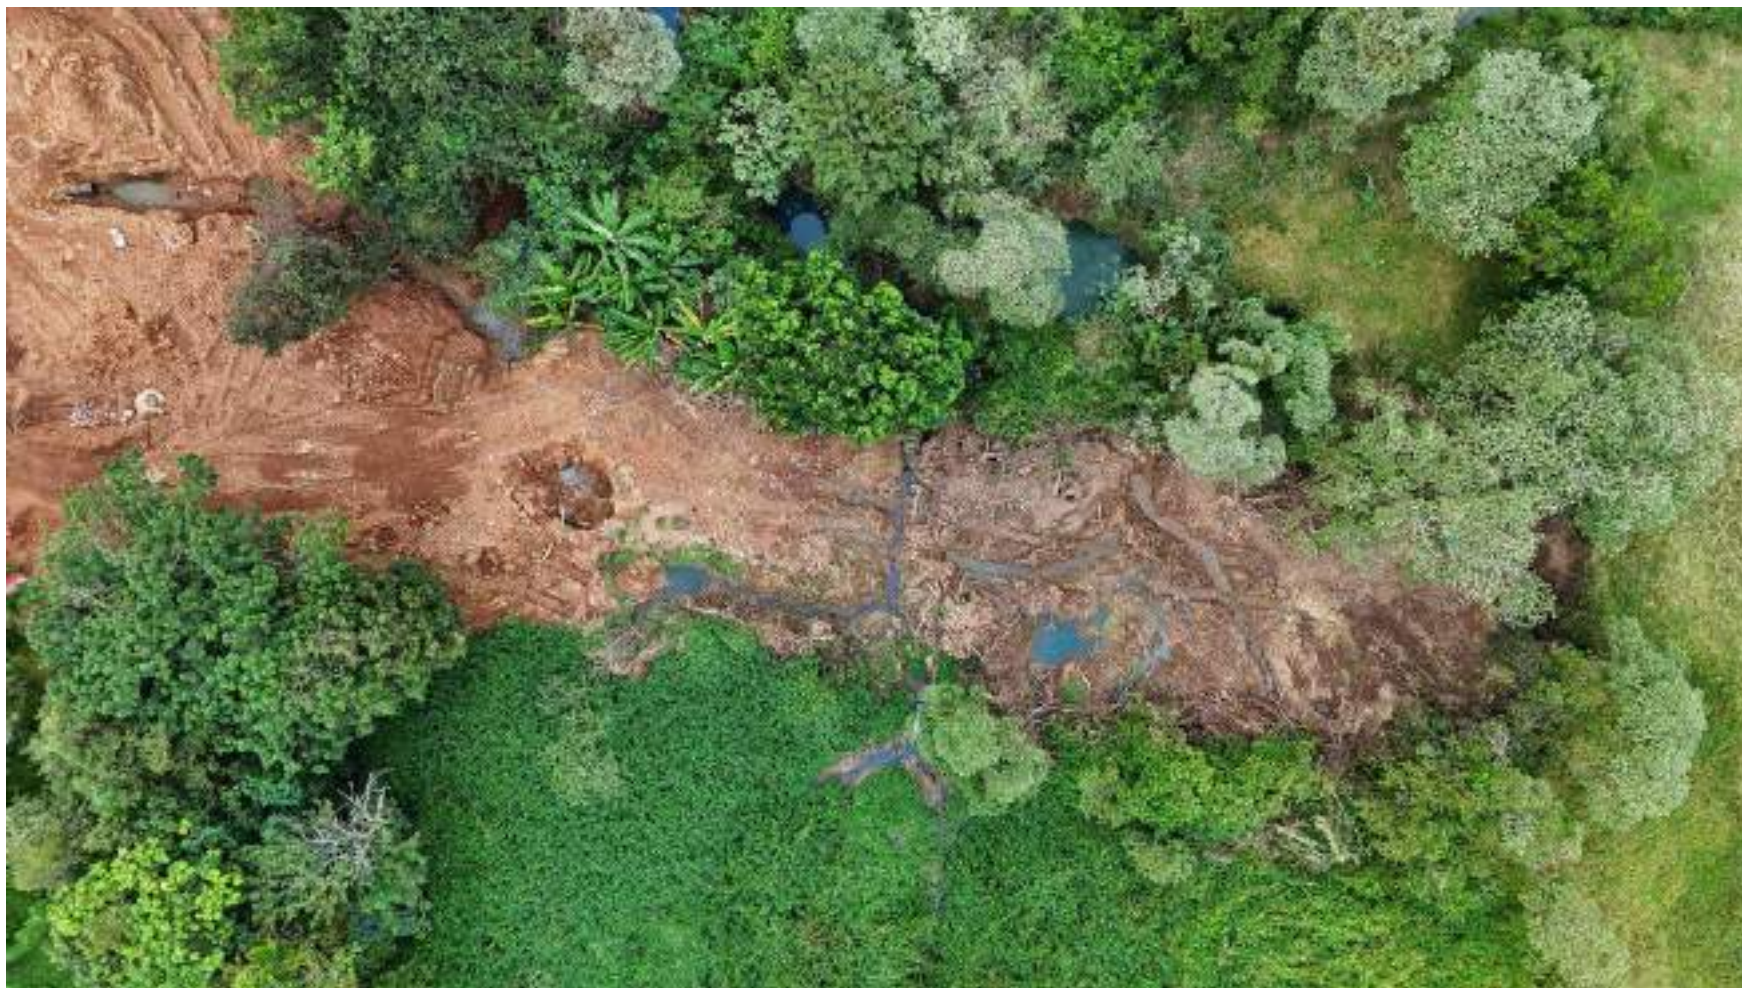
**Foto 03** — *Vista aérea panorâmica — delimitação do corredor de intervenção e visualização da extensão do trecho a ser substituído.*

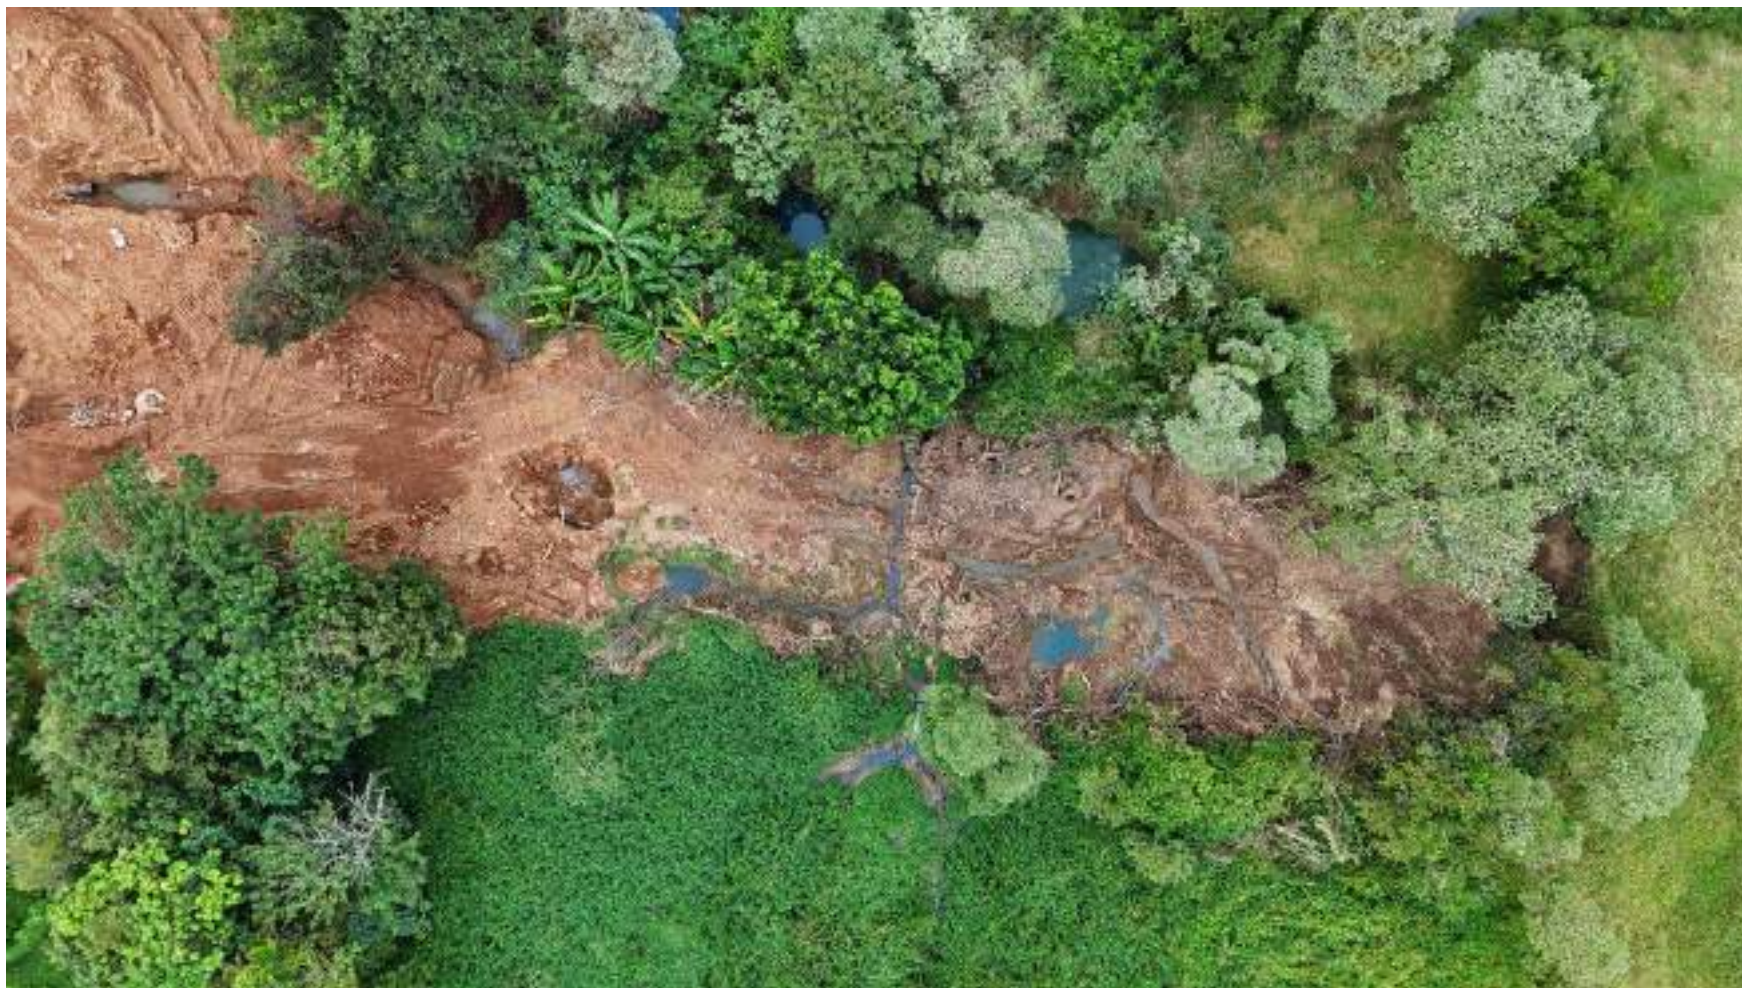
**Foto 04** — Área de trabalho — visualização da frente de escavação executada pelo SAAE Passos com equipamento próprio e identificação dos poços de visita existentes.

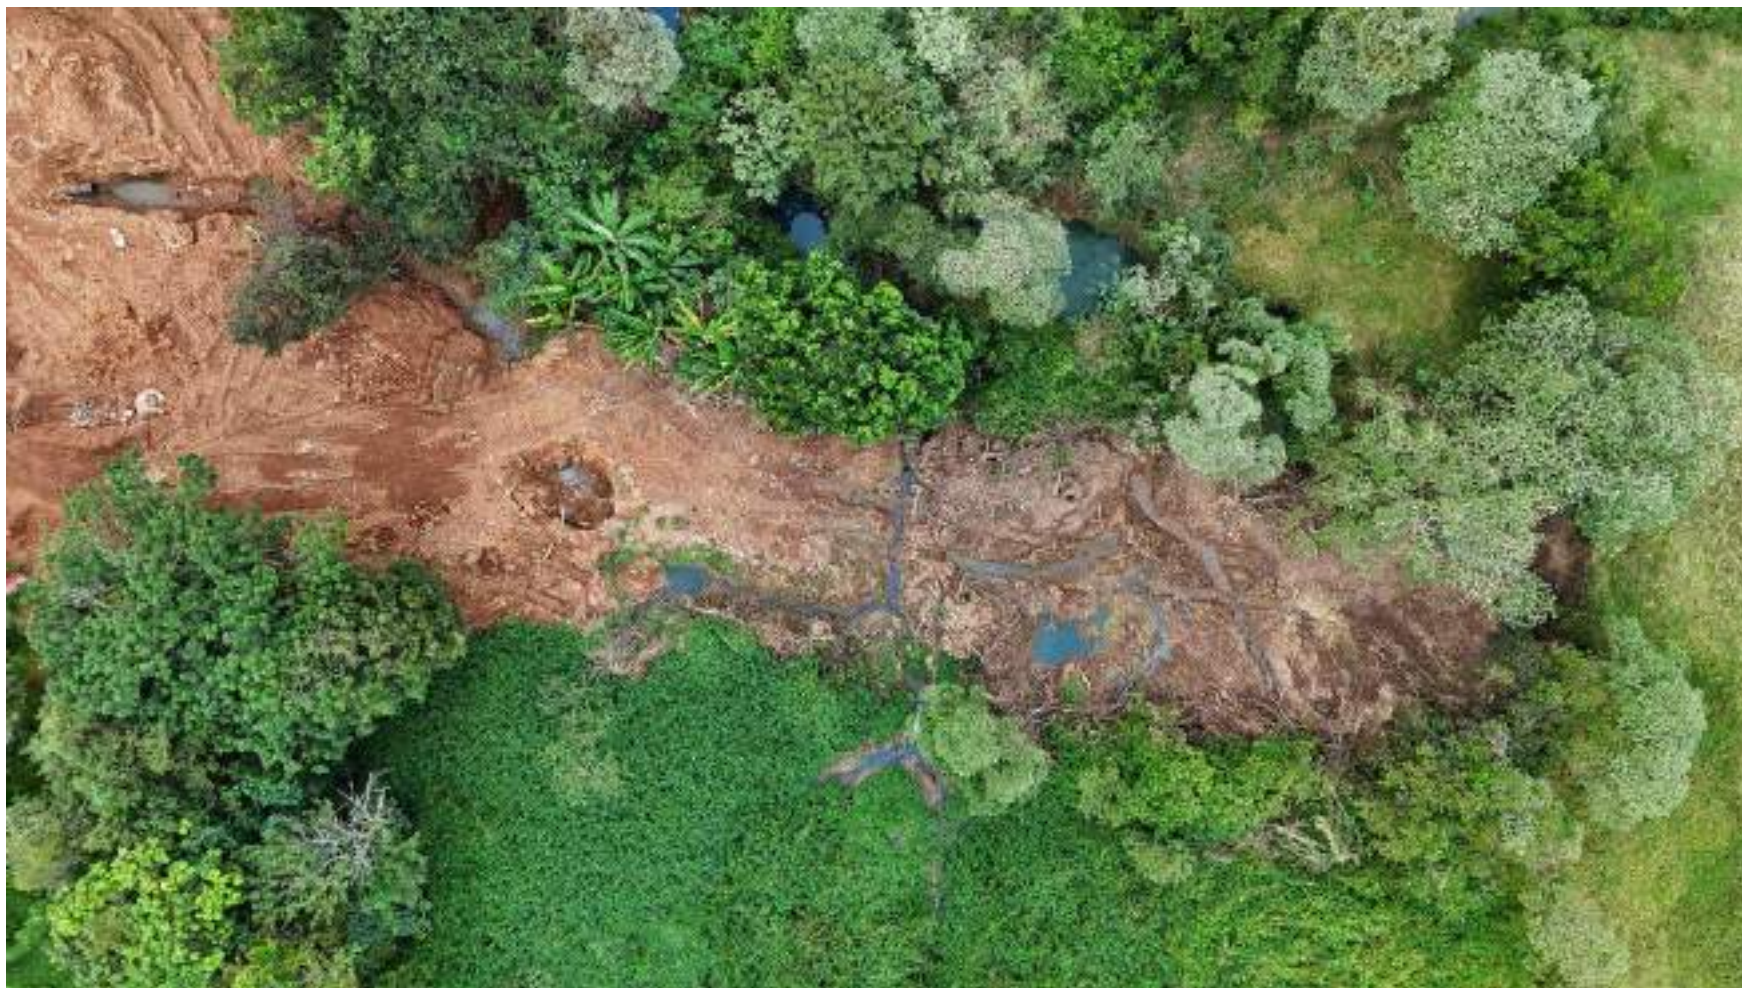
**Foto 05** — Área de trabalho — detalhe da frente de escavação, marcações de máquinas e poços de visita (PVs) aflorando após limpeza do terreno.

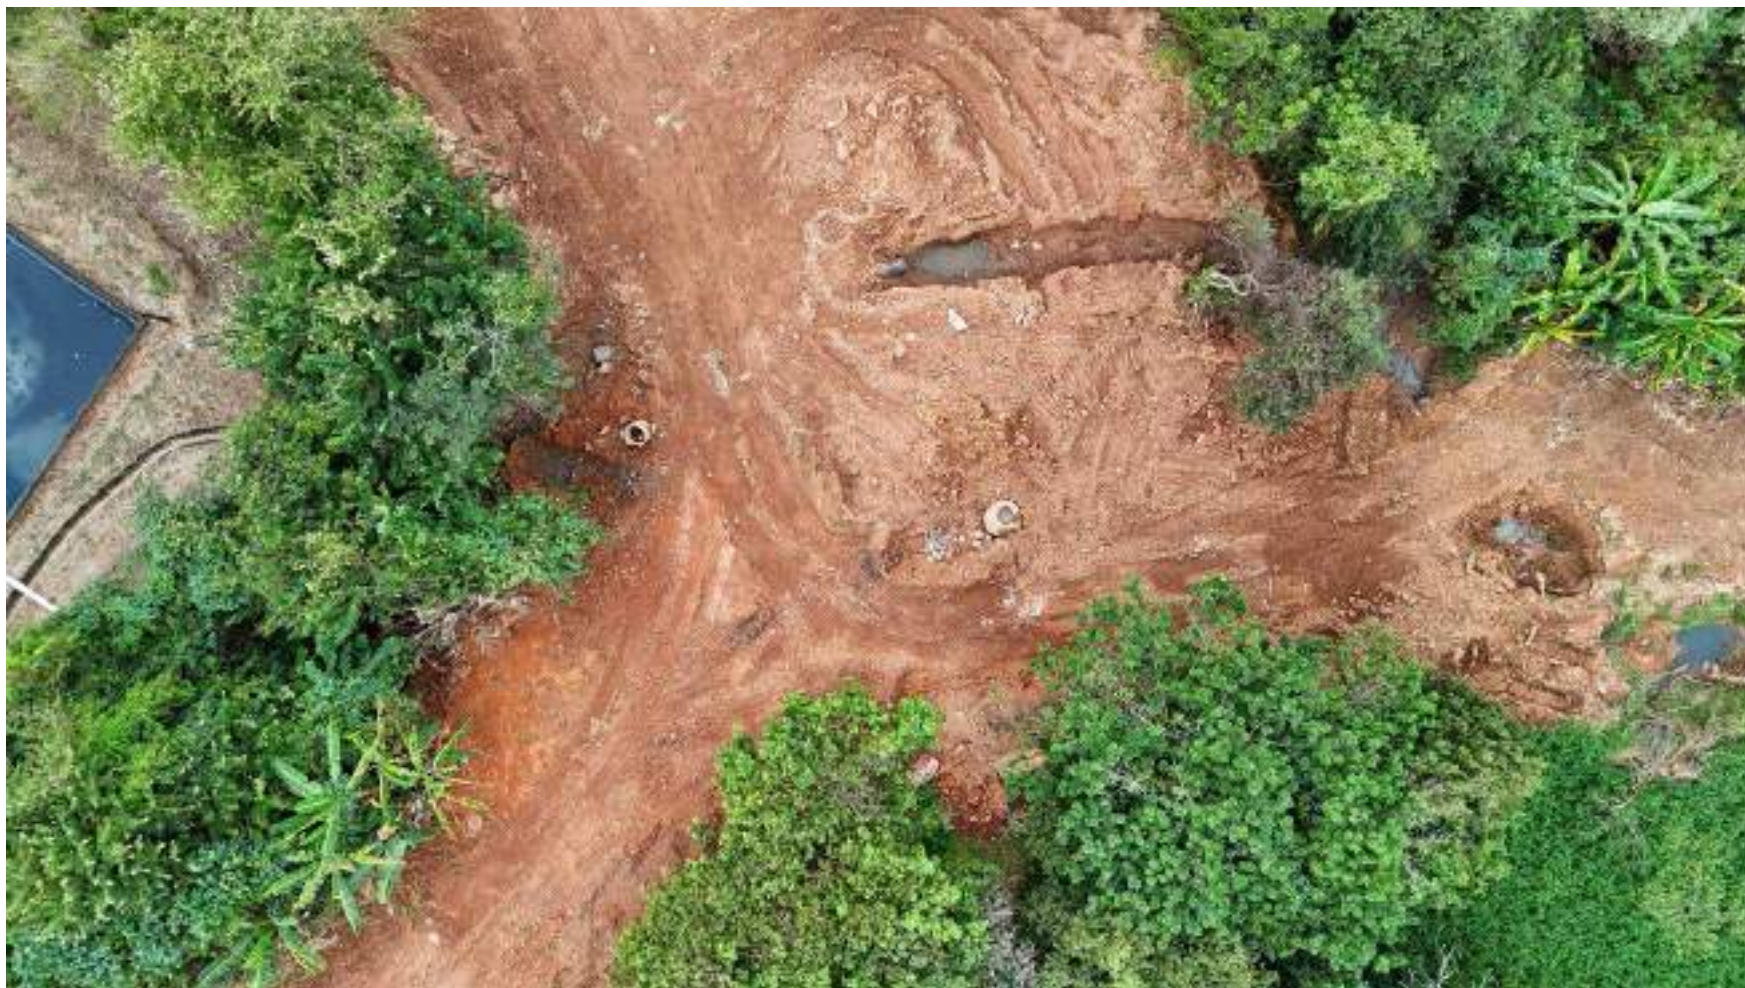
**Foto 06** — Vista oblíqua do trecho — detalhe dos poços de visita existentes e da vala aberta para assentamento do novo emissário PEAD DN 600 mm.

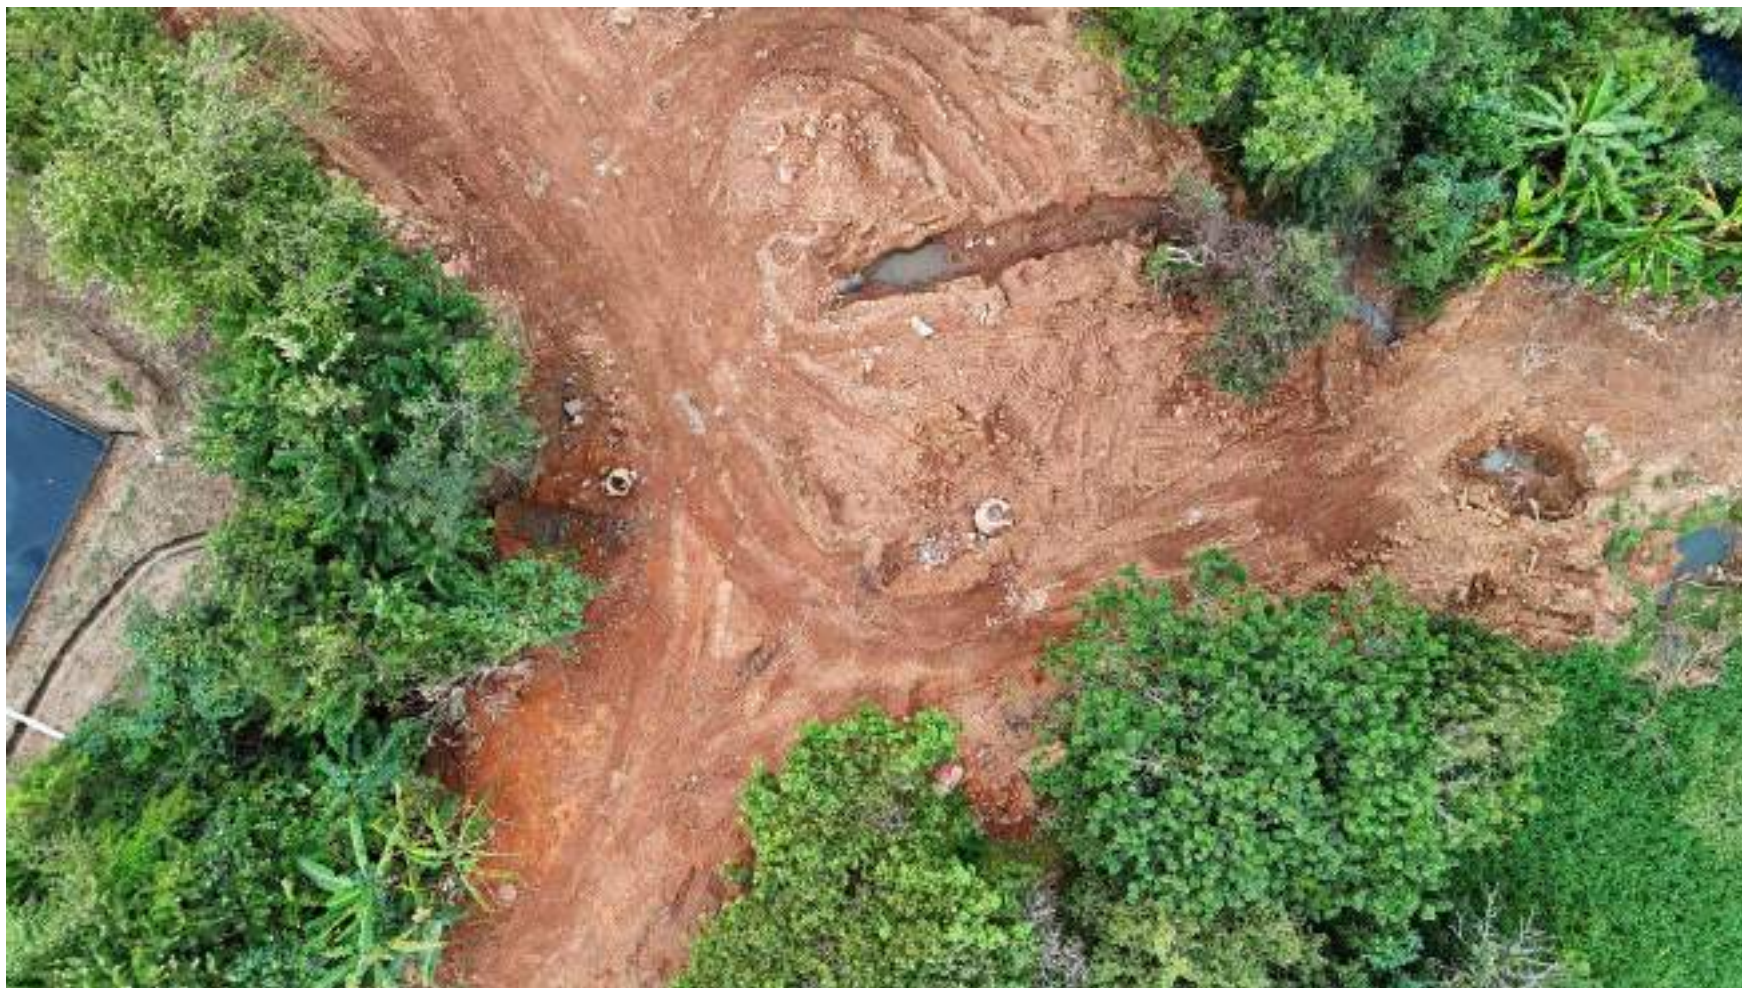
**Foto 07** — Vista do corredor de intervenção — detalhe da vala escavada, solo movimentado e pontos de extravasamento de esgoto ao longo do traçado.

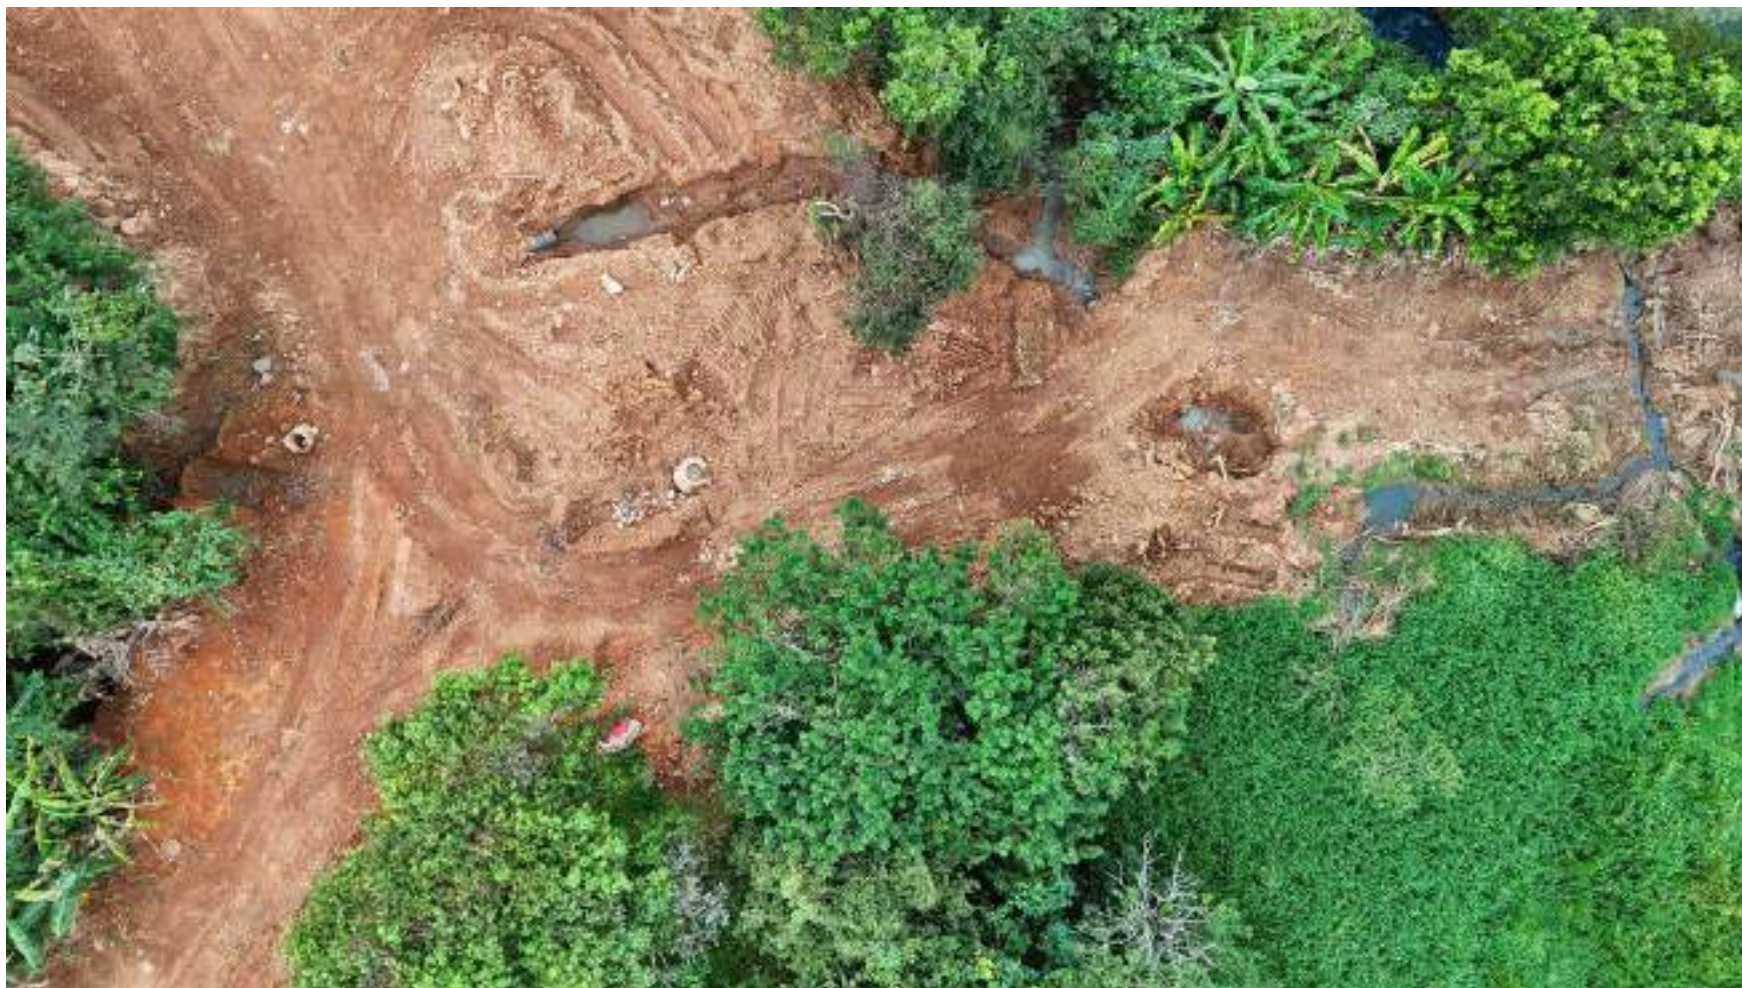
**Foto 08** — Vista aérea — identificação de acúmulo de efluente e caracterização das avarias da tubulação existente, justificando a urgência da substituição.

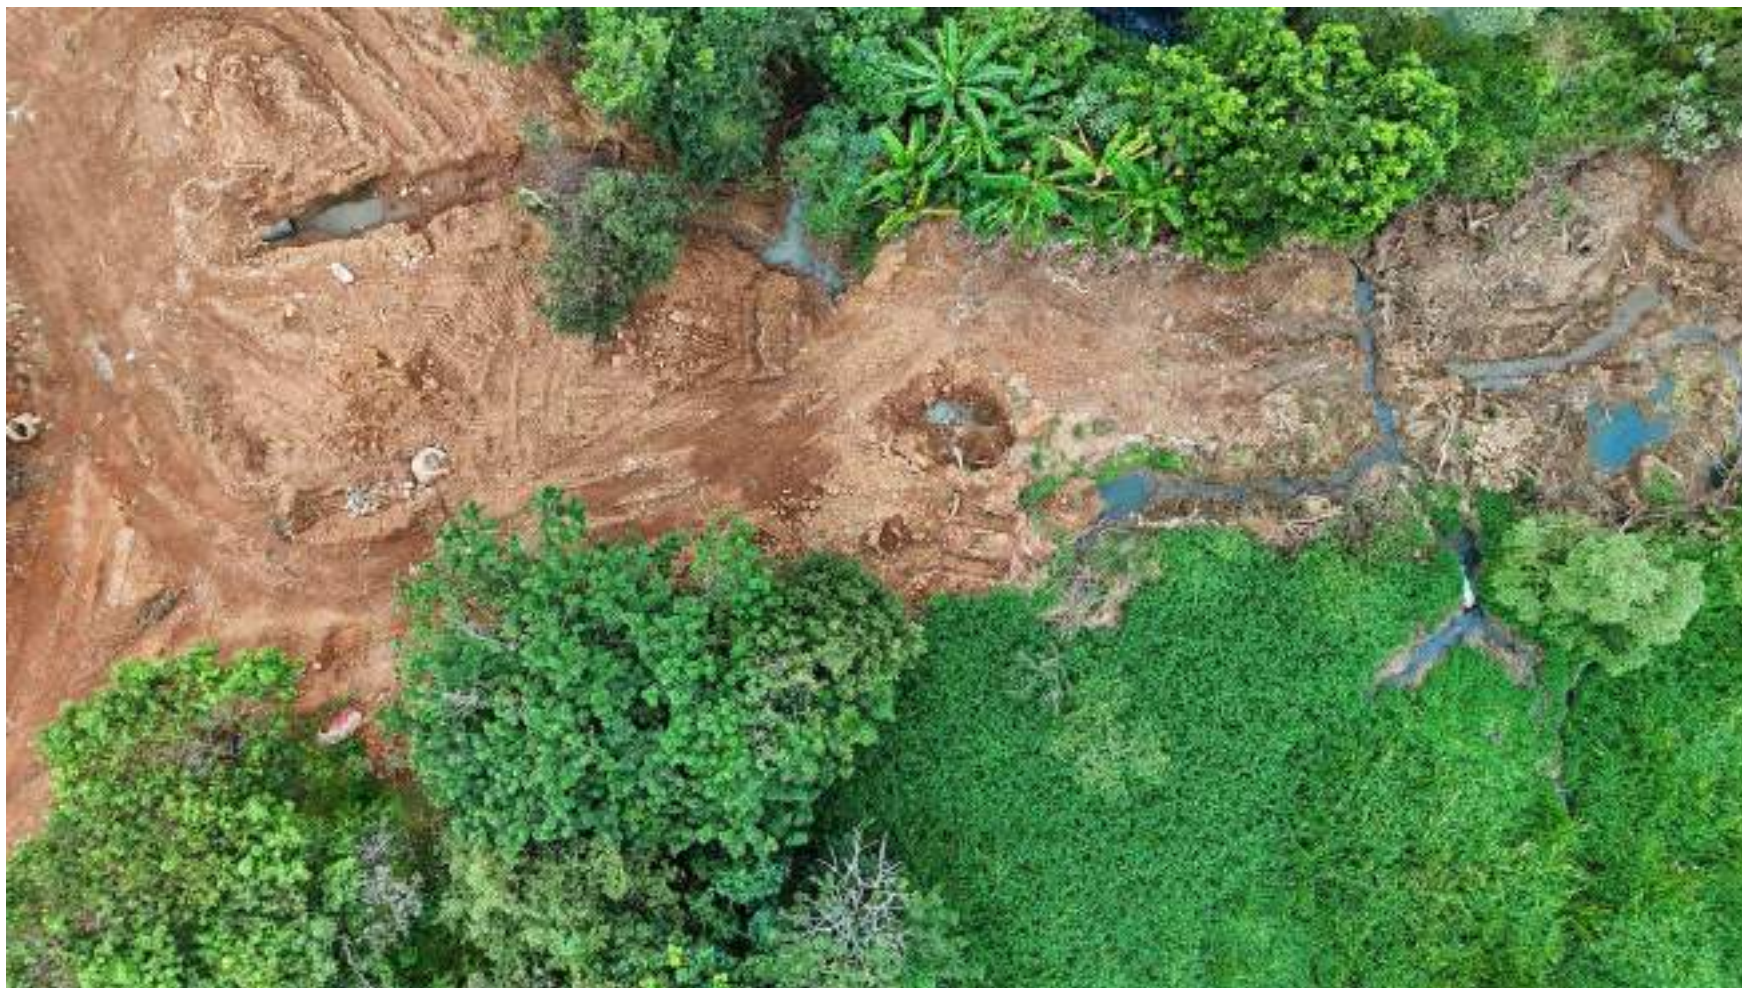
**Foto 09** — Vista do trecho central — evidenciação dos extravasamentos de esgoto e degradação da tubulação ao longo do corredor de intervenção.

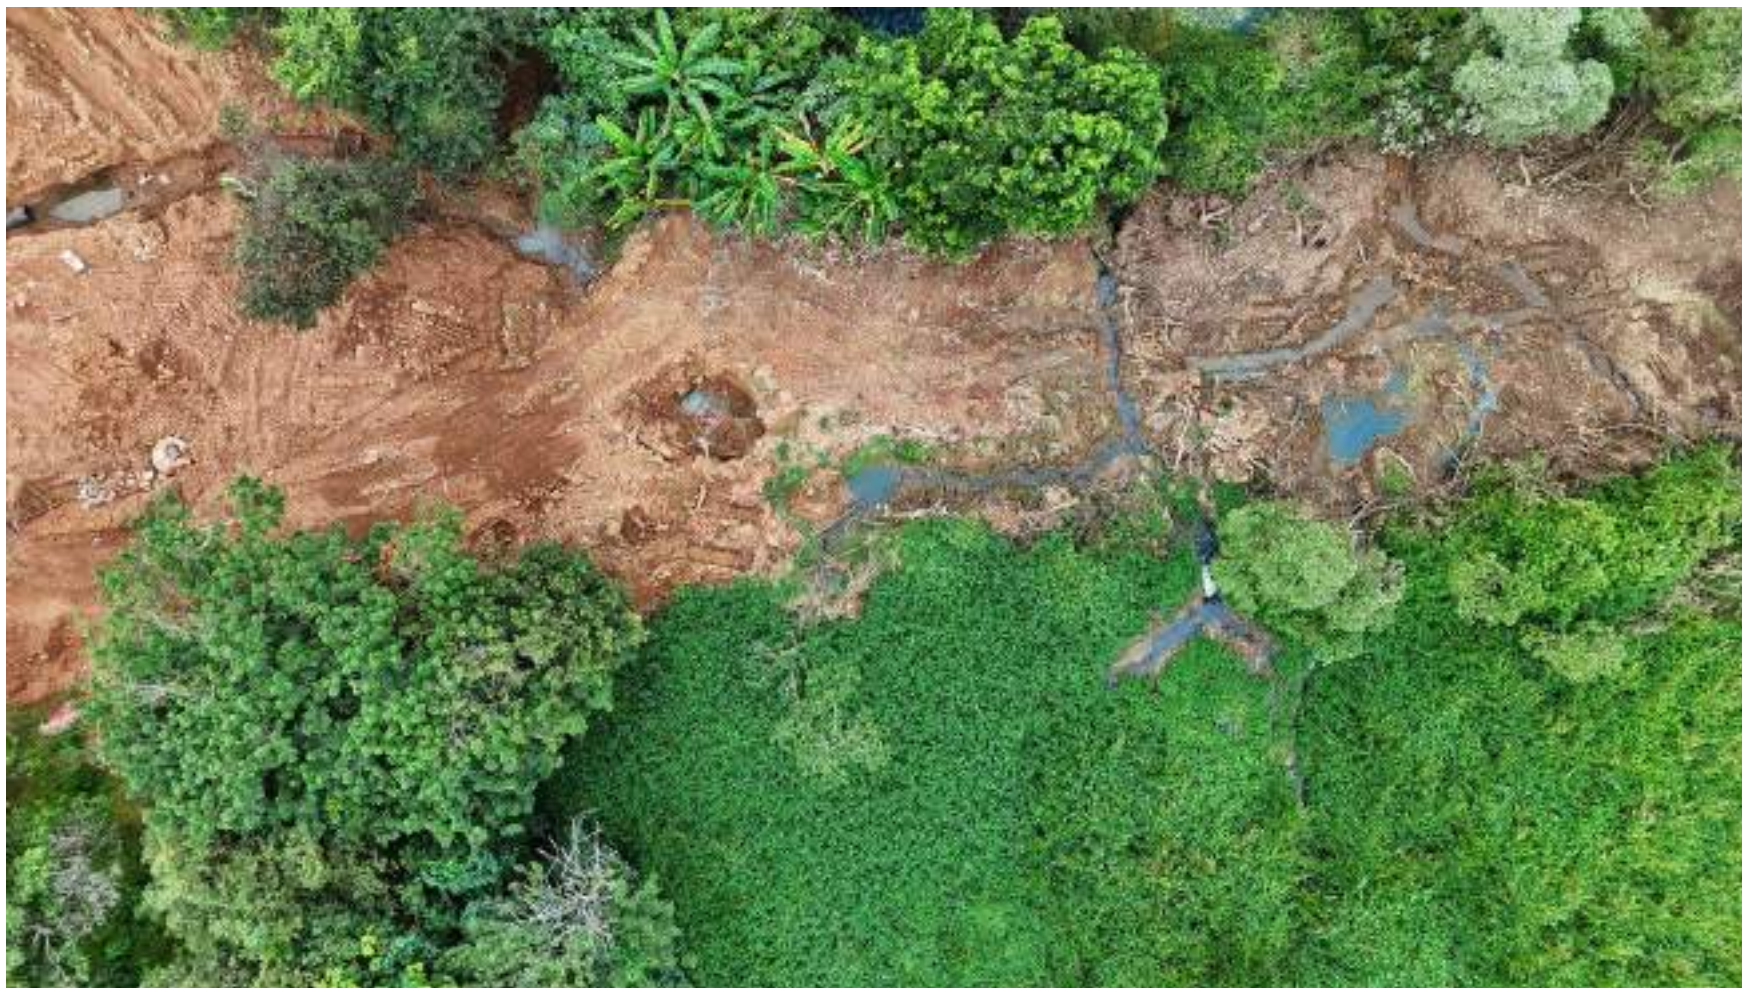
**Foto 10** — Vista aérea ampliada — visualização completa da extensão do corredor de intervenção e dos pontos críticos de avaria do emissário existente.

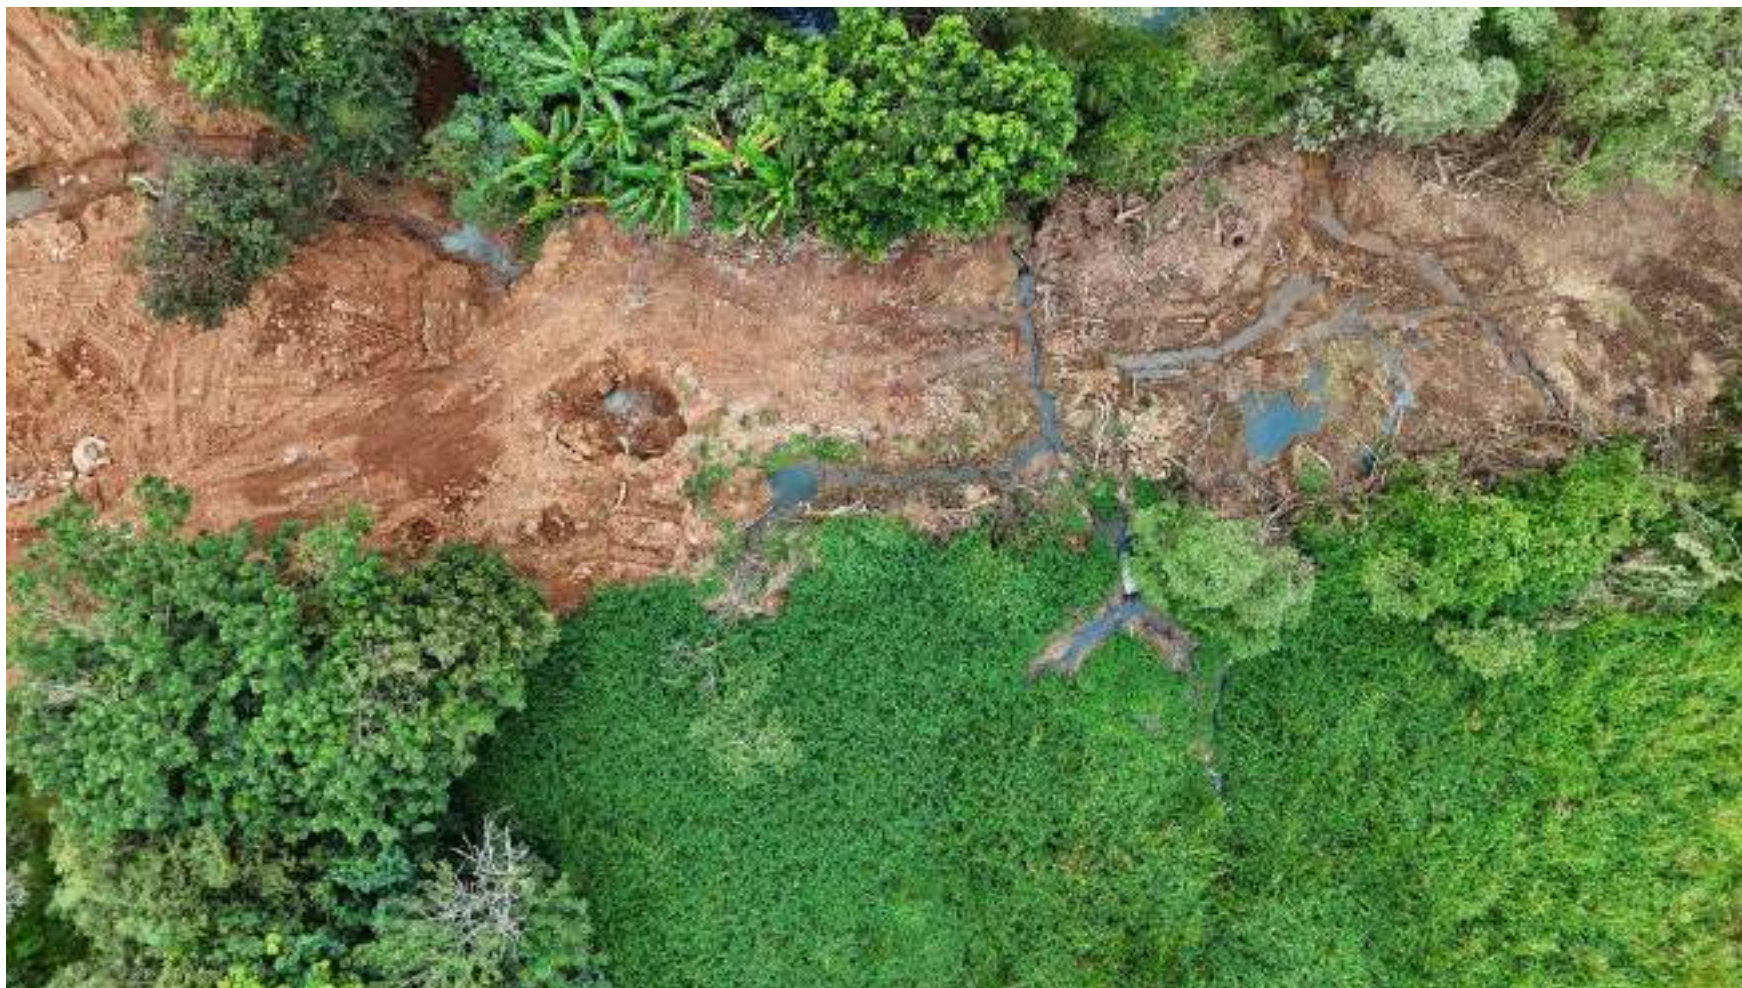
**Foto 11** — Detalhe do poço de visita existente — PV com tampa aflorada após escavação, identificando ponto de conexão para interligação do novo emissário.

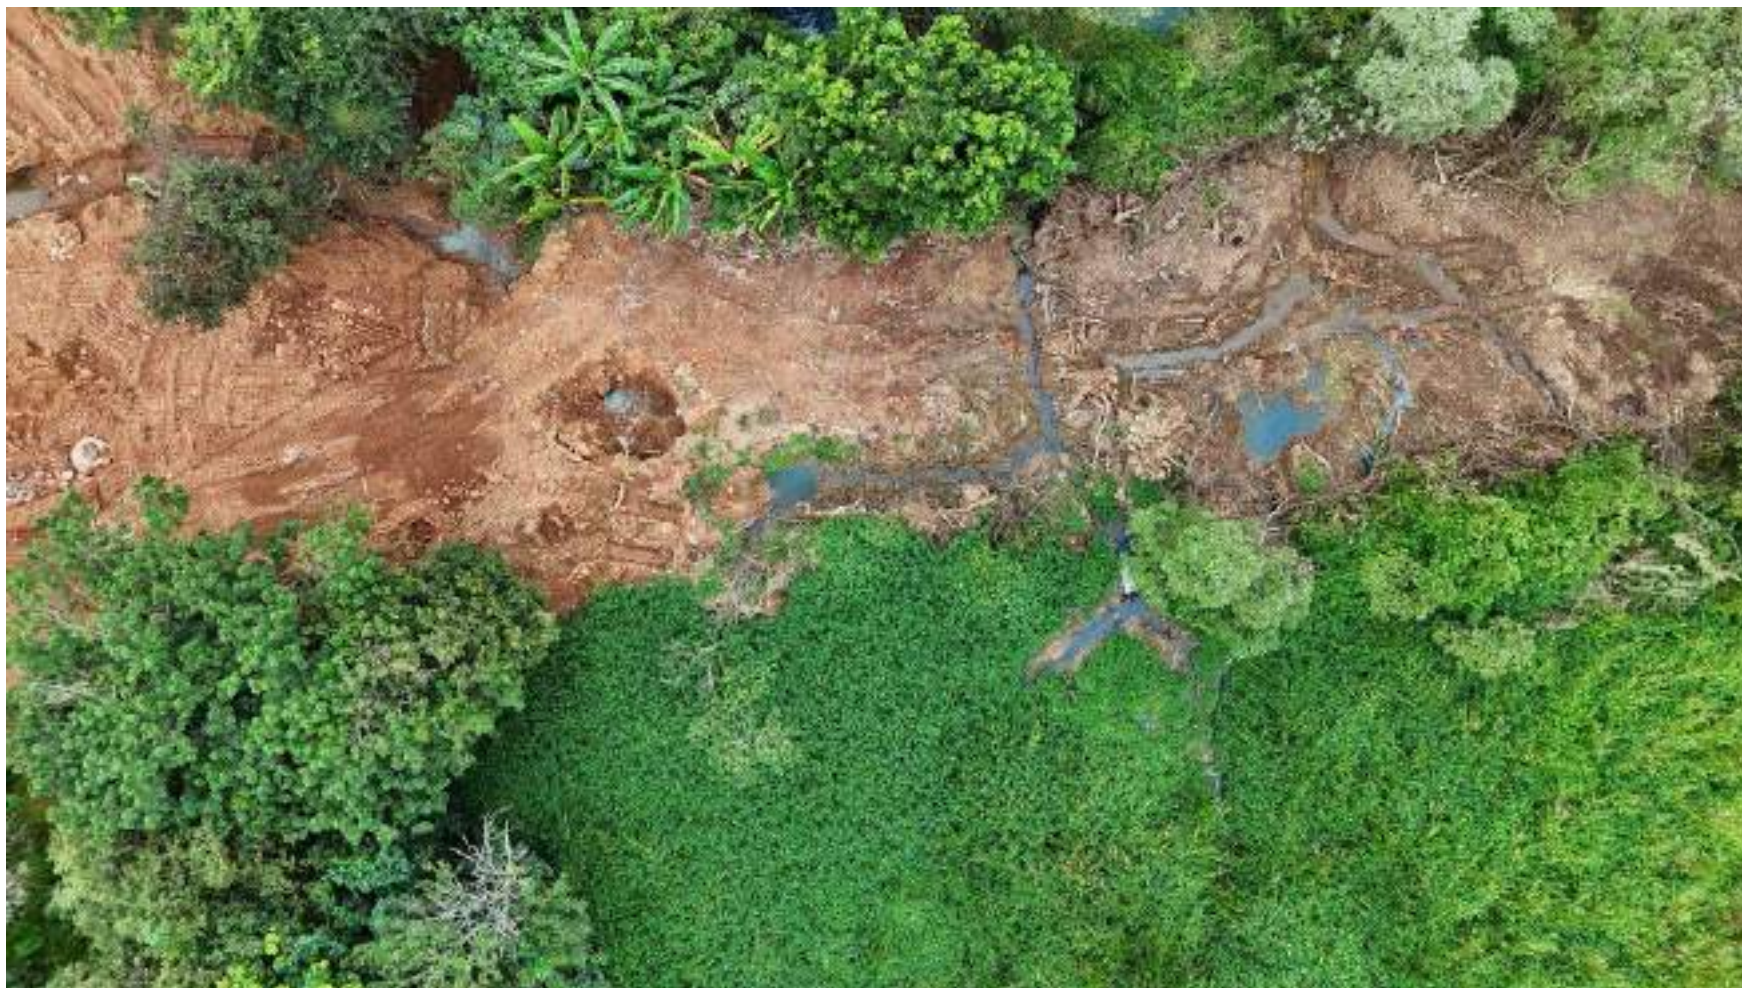
**Foto 12** — Detalhe dos poços de visita existentes — ambos os PVs identificados e expostos, prontos para interligação ao novo emissário PEAD DN 600 mm.

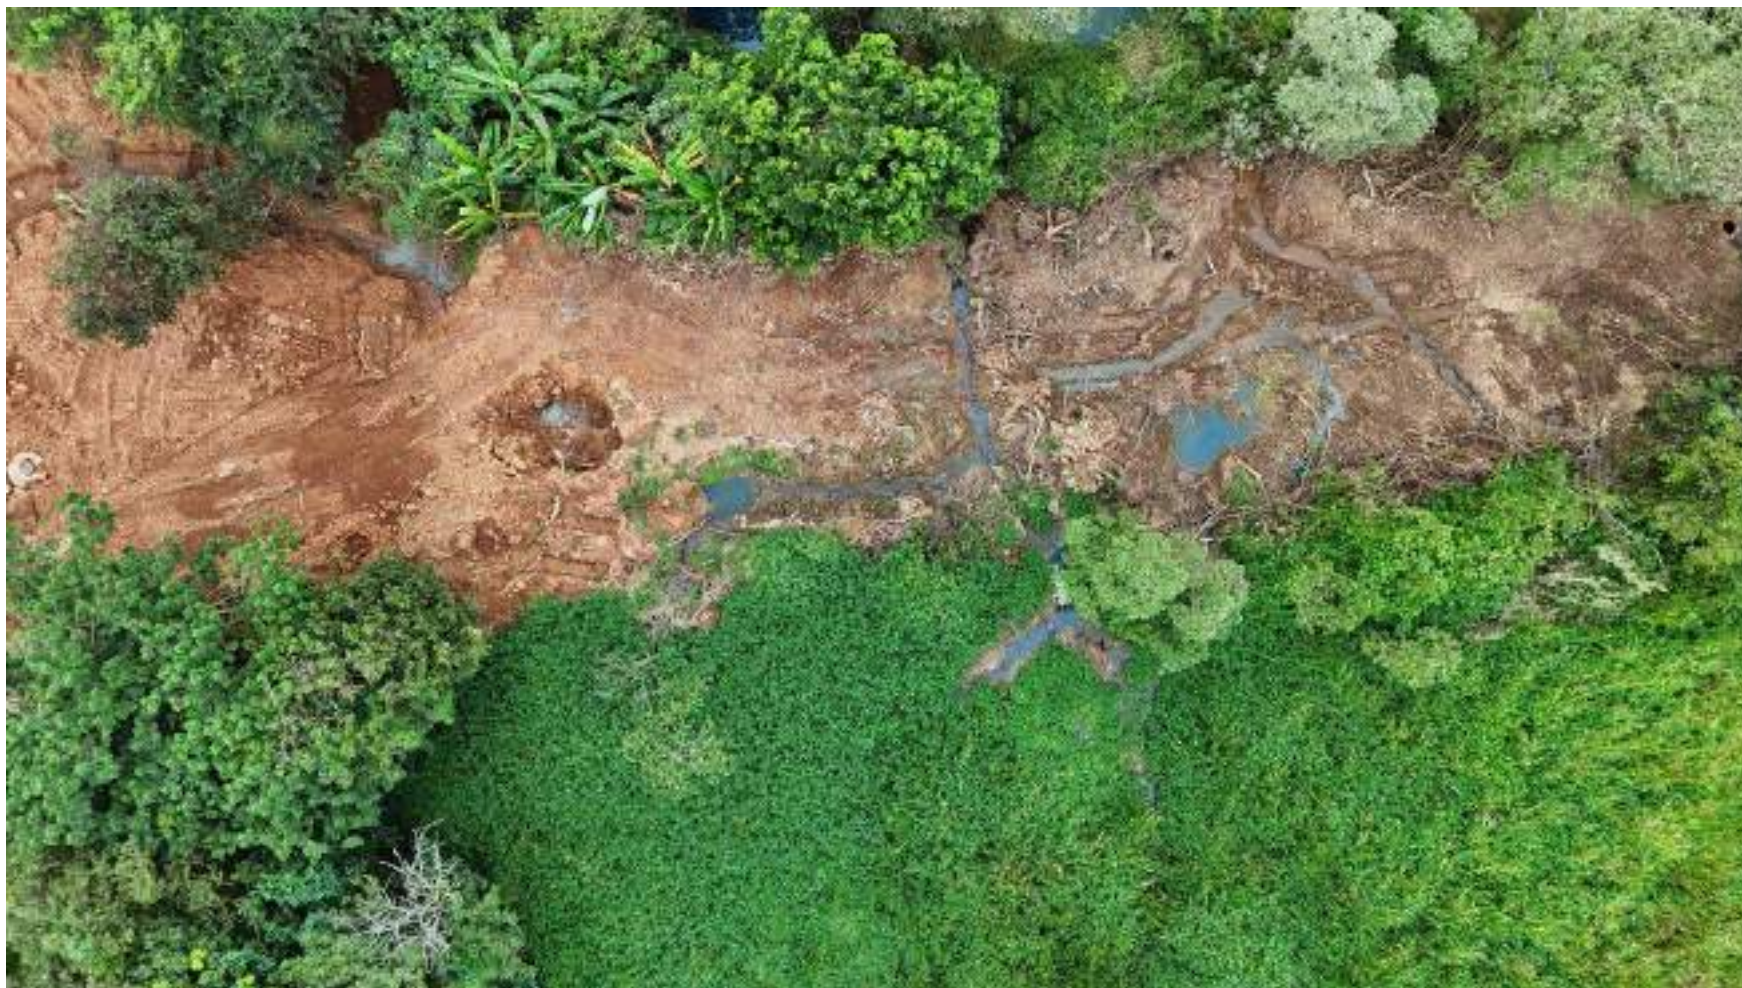
**Foto 13** — Ponto de interligação final — visualização do PV existente com destinação à Estação Elevatória de Esgoto São Domingos, identificado para conexão.
