SERVIÇO AUTÔNOMO DE ÁGUA E ESGOTO  
SAAE PASSOS/MG

RELATÓRIO FOTOGRÁFICO

Substituição de Trecho de Emissário de Esgoto  
Estação Elevatória de Esgoto São Domingos — Trecho 02  
Distrito Industrial 1 — Passos/MG

FICHA TÉCNICA DO LEVANTAMENTO

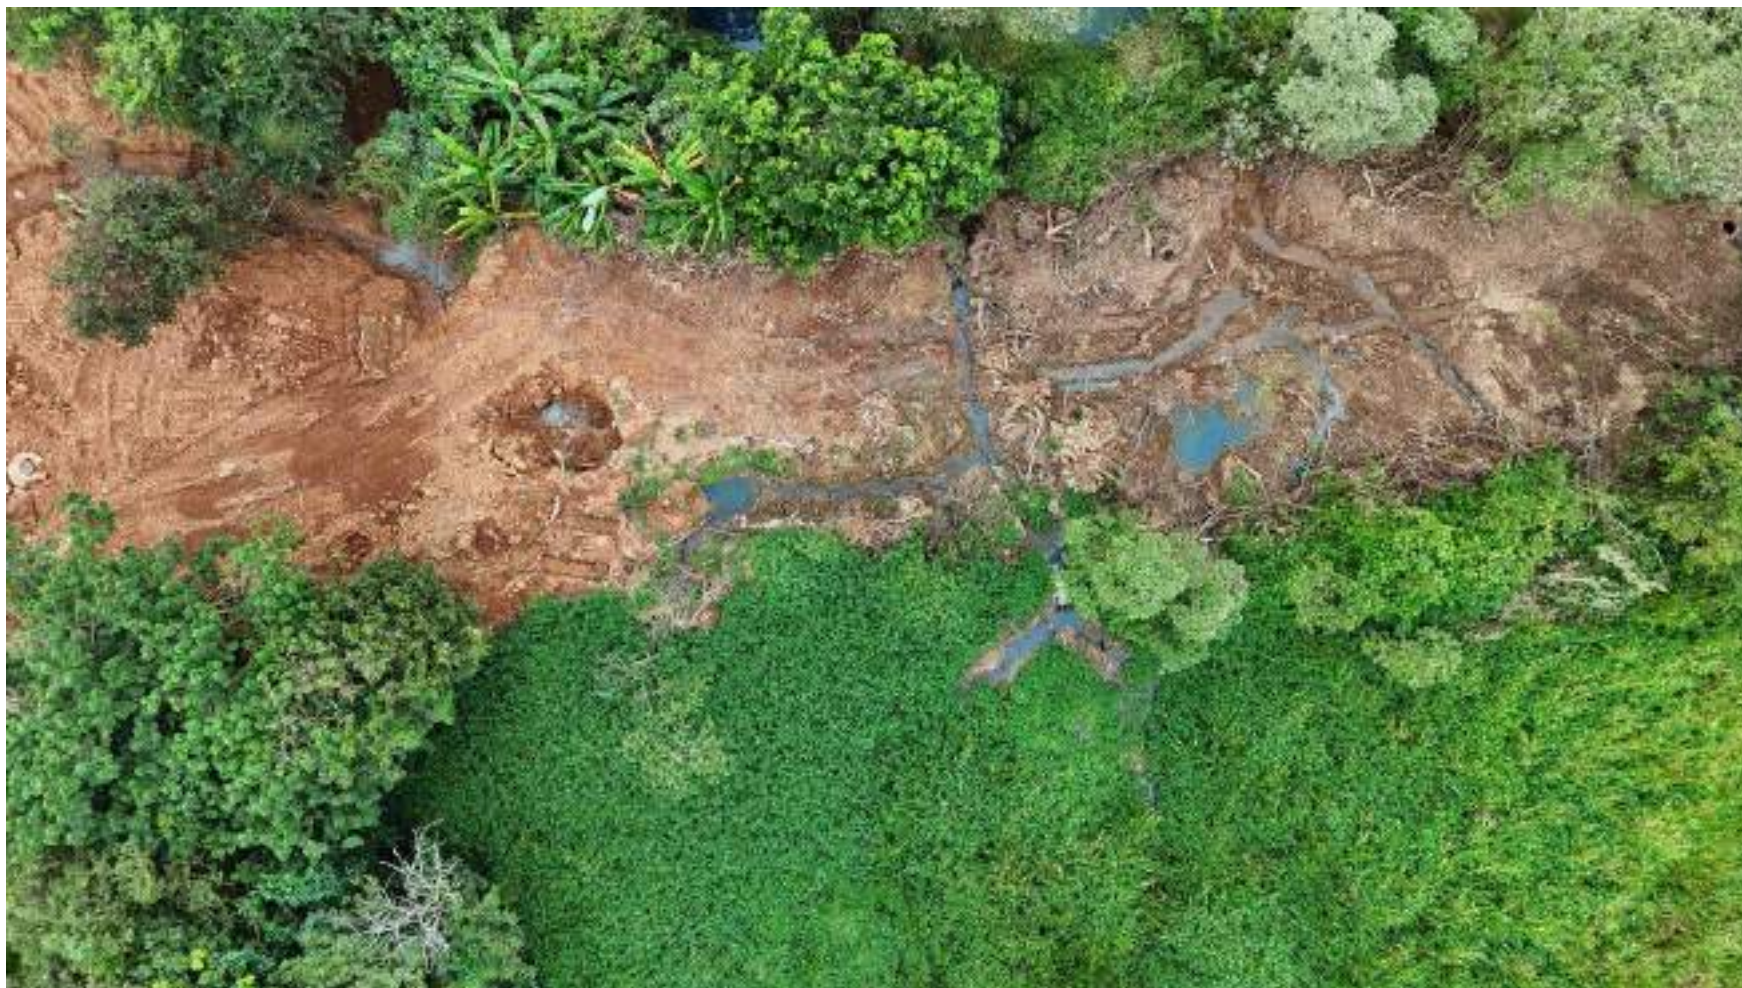
**Foto 14** — Detalhe do PV de interligação — poço de visita com acúmulo de efluente ao redor, evidenciando avaria e necessidade de substituição imediata.

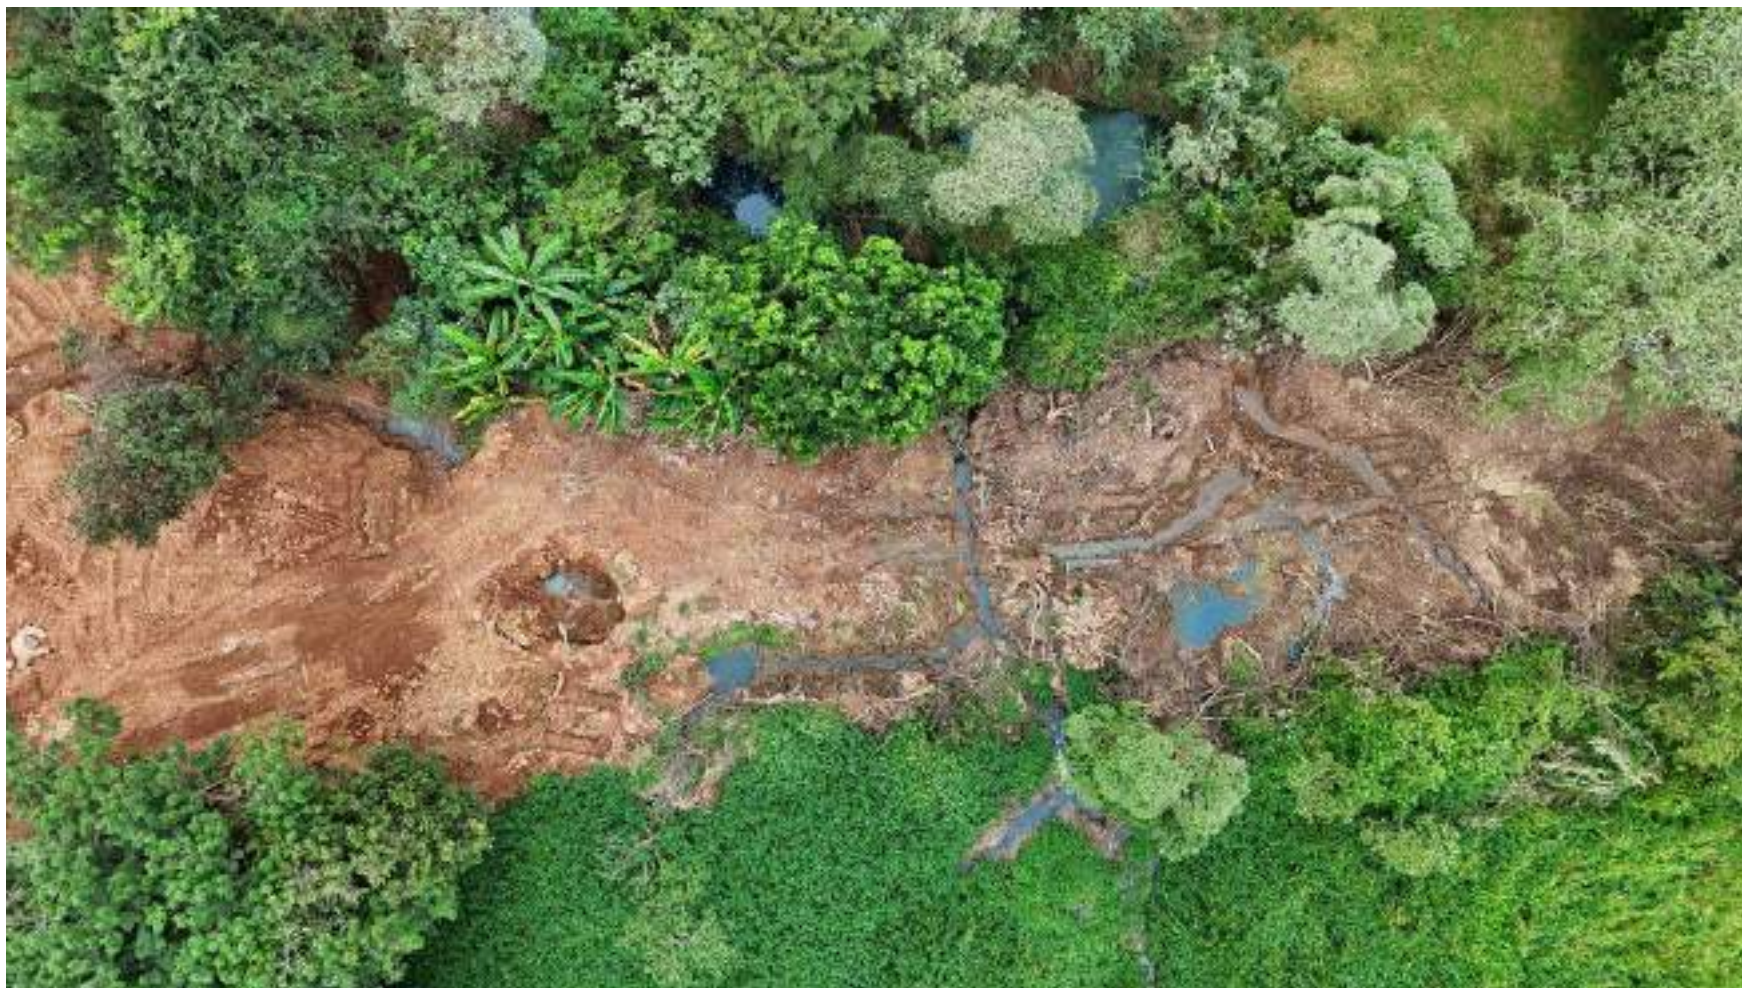
**Foto 15** — Trecho final do emissário existente — detalhe dos pontos de extravasamento próximos ao PV de interligação à EE São Domingos.

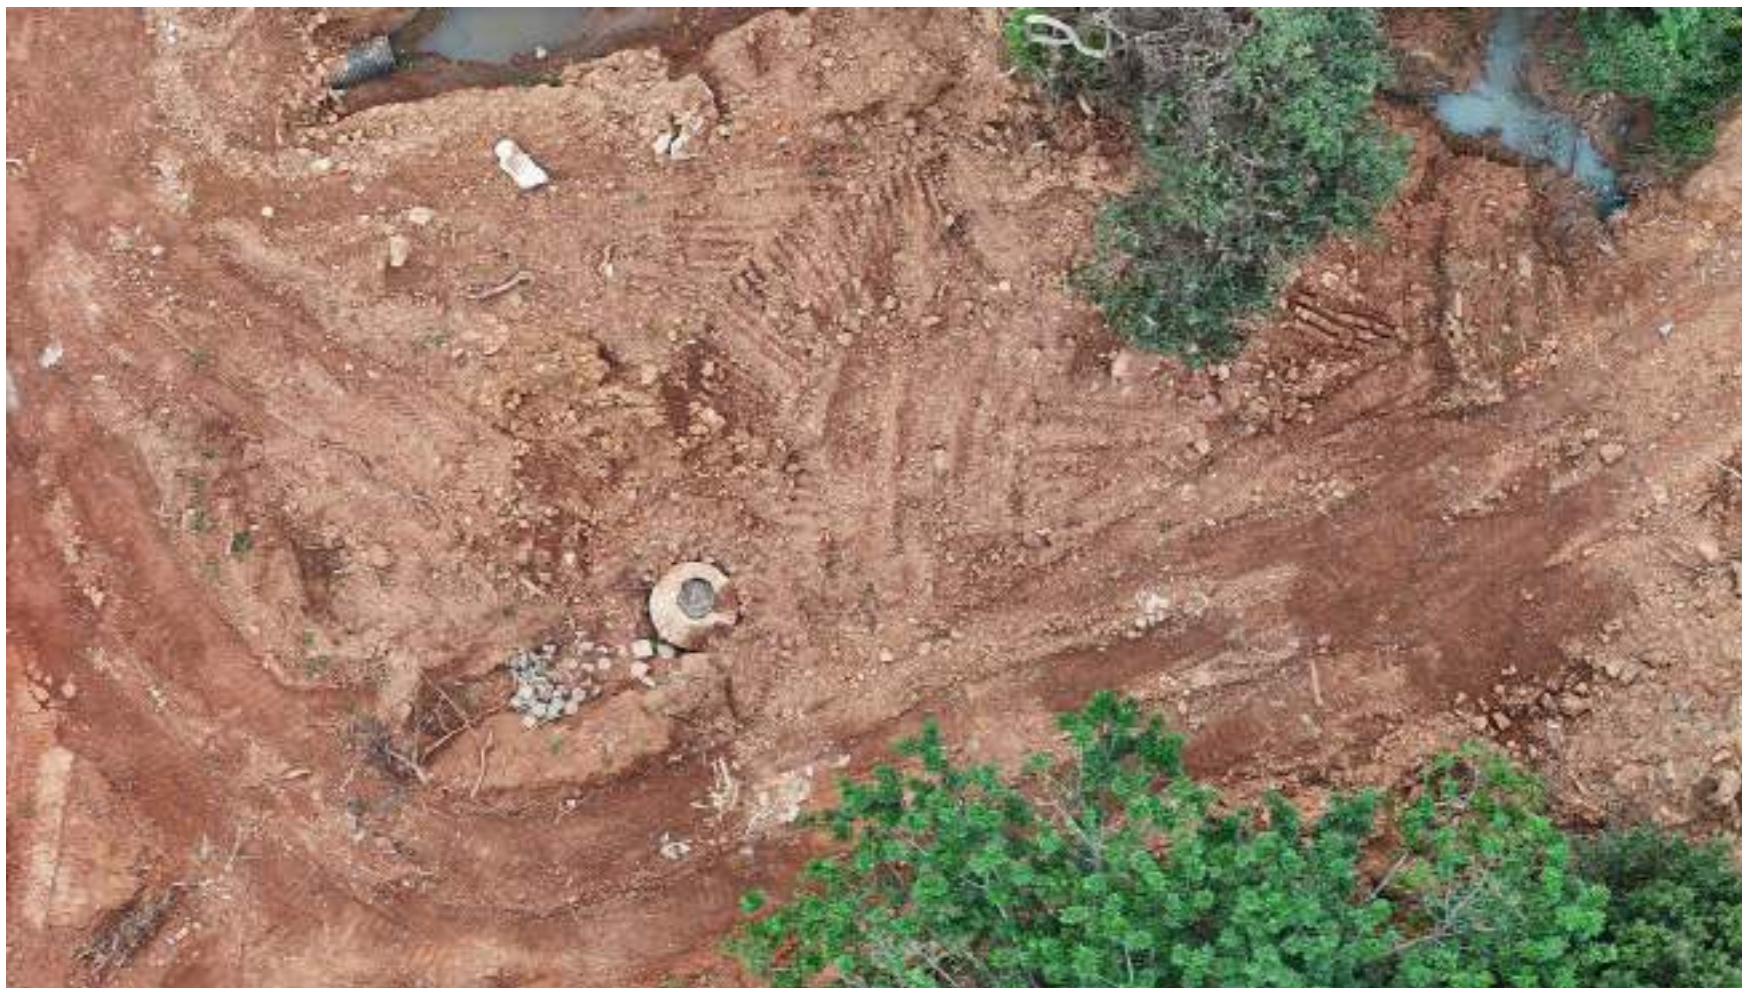
**Foto 16** — Vista do trecho extremo — extravasamentos de esgoto identificados na terminação do emissário, confirmando as avarias estruturais da tubulação.

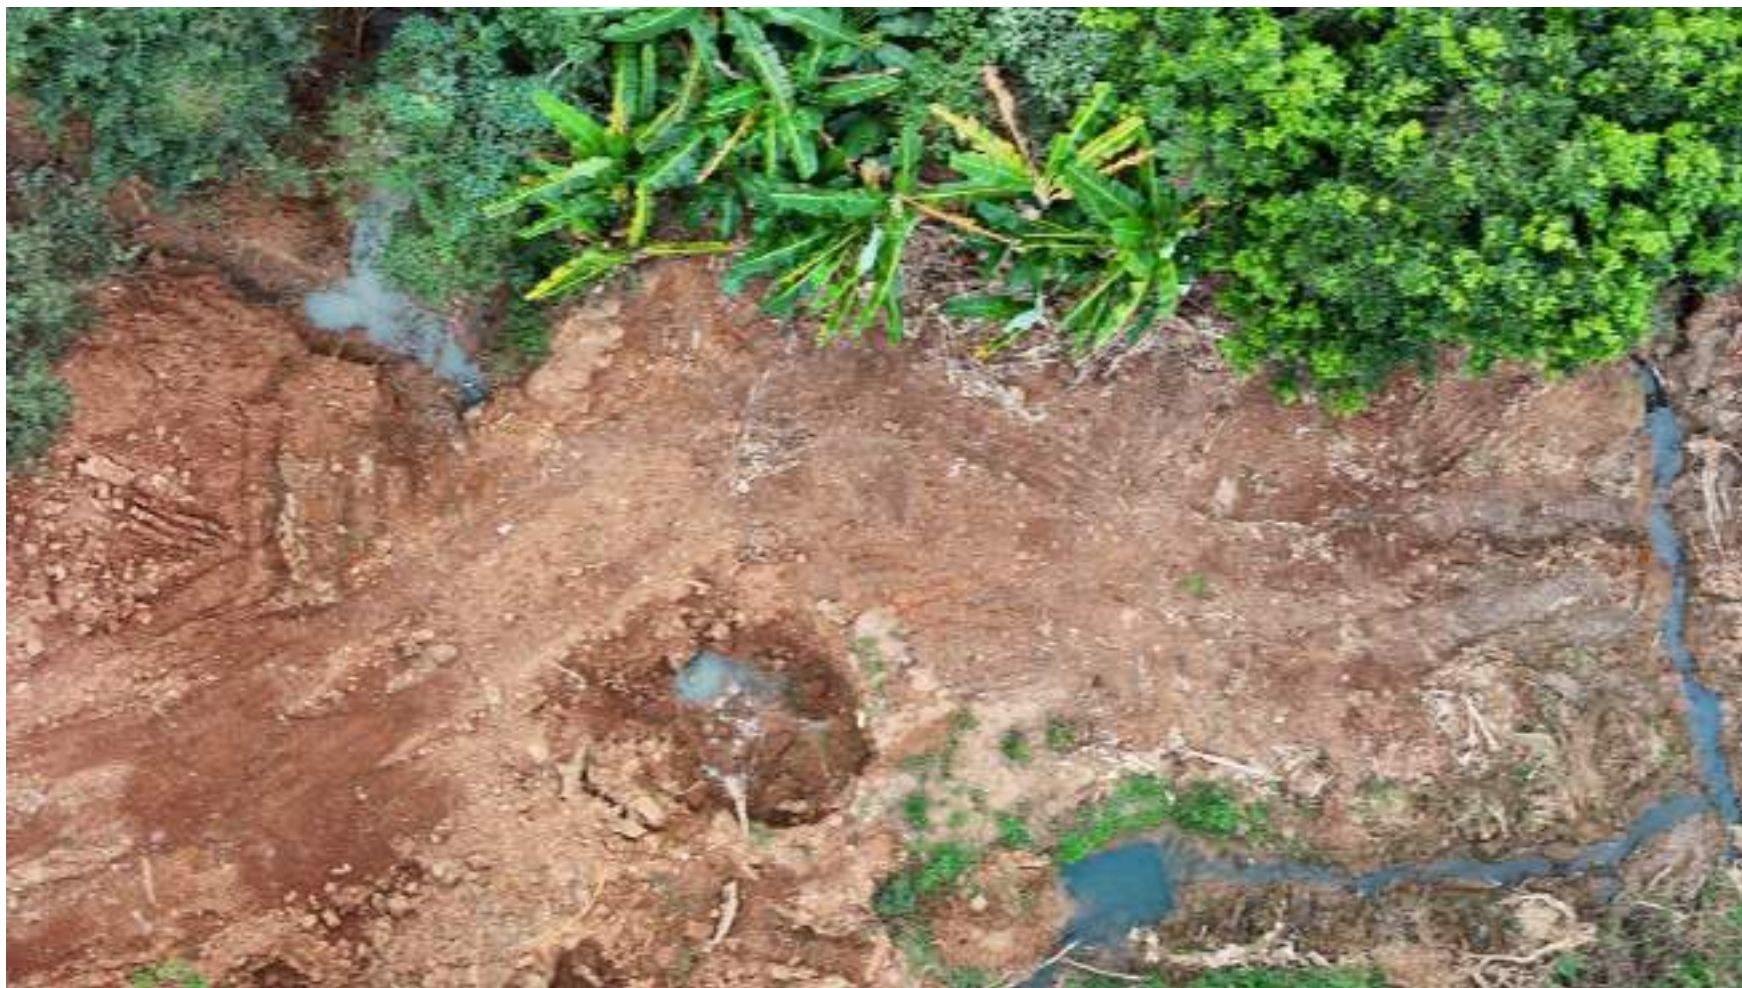
**Foto 17** — Vista oblíqua do trecho de intervenção — detalhe da vala escavada, solo removido e poço de visita exposto para execução dos serviços.

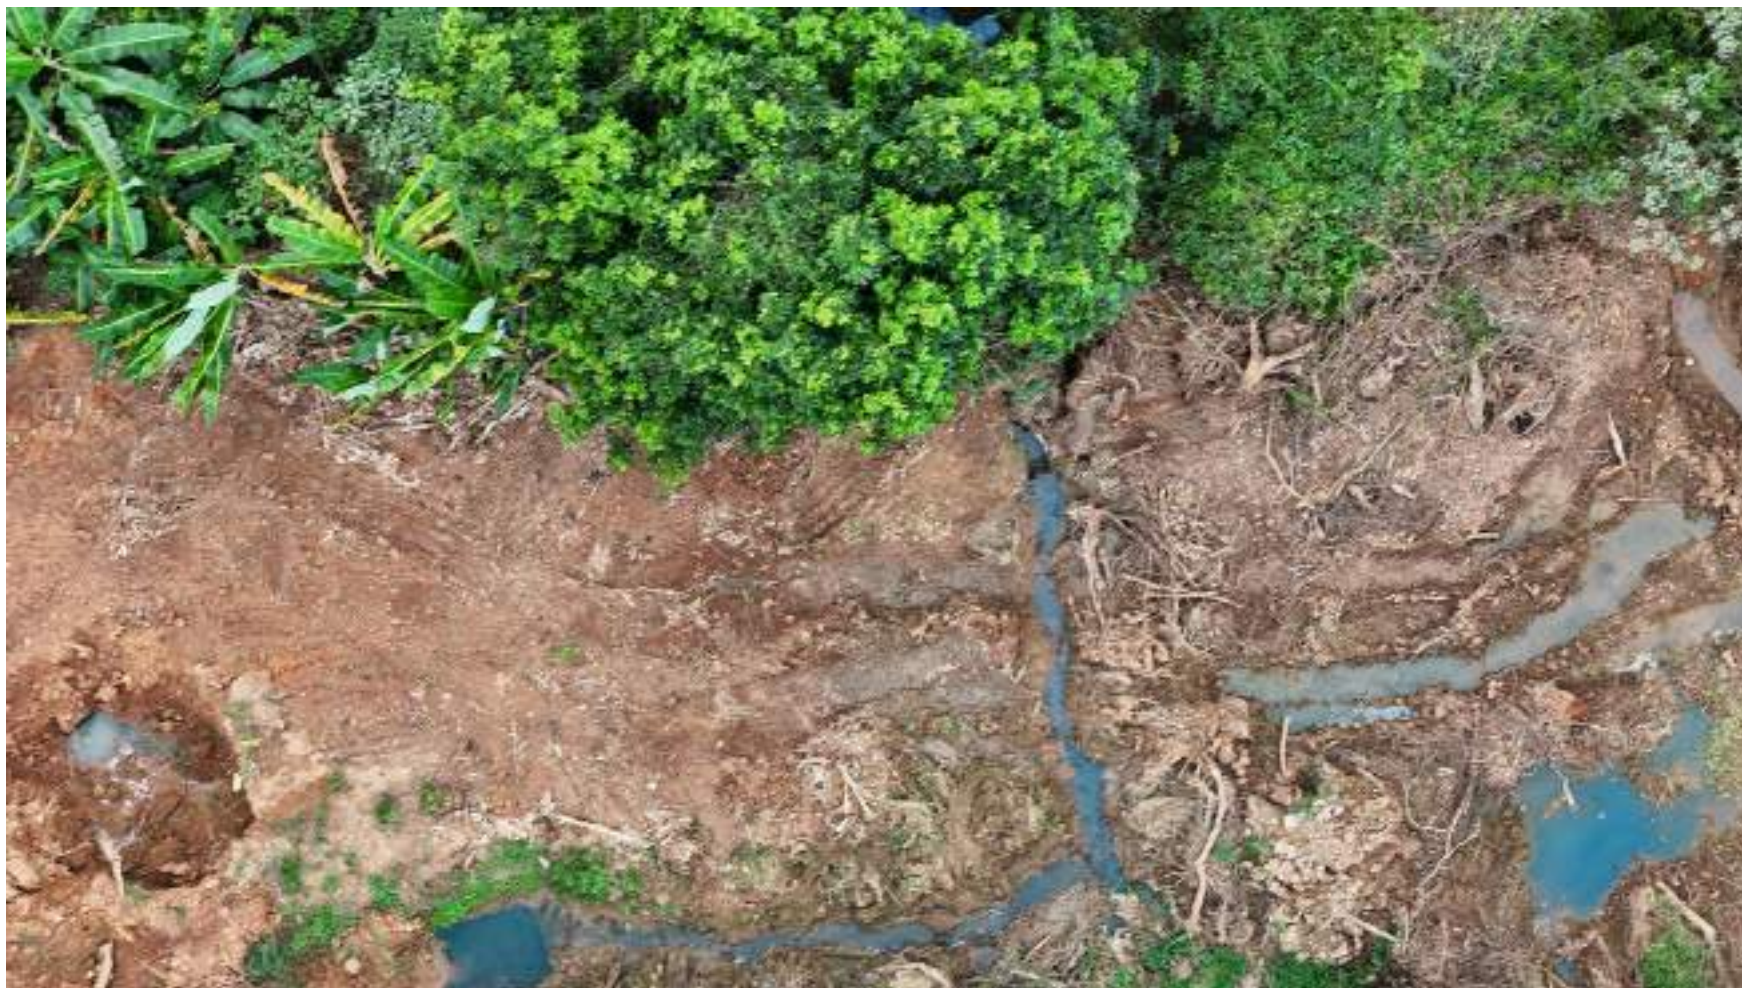
**Foto 18** — Detalhe do poço de visita — PV existente exposto após escavação, com marcação para assentamento e conexão da nova tubulação PEAD.

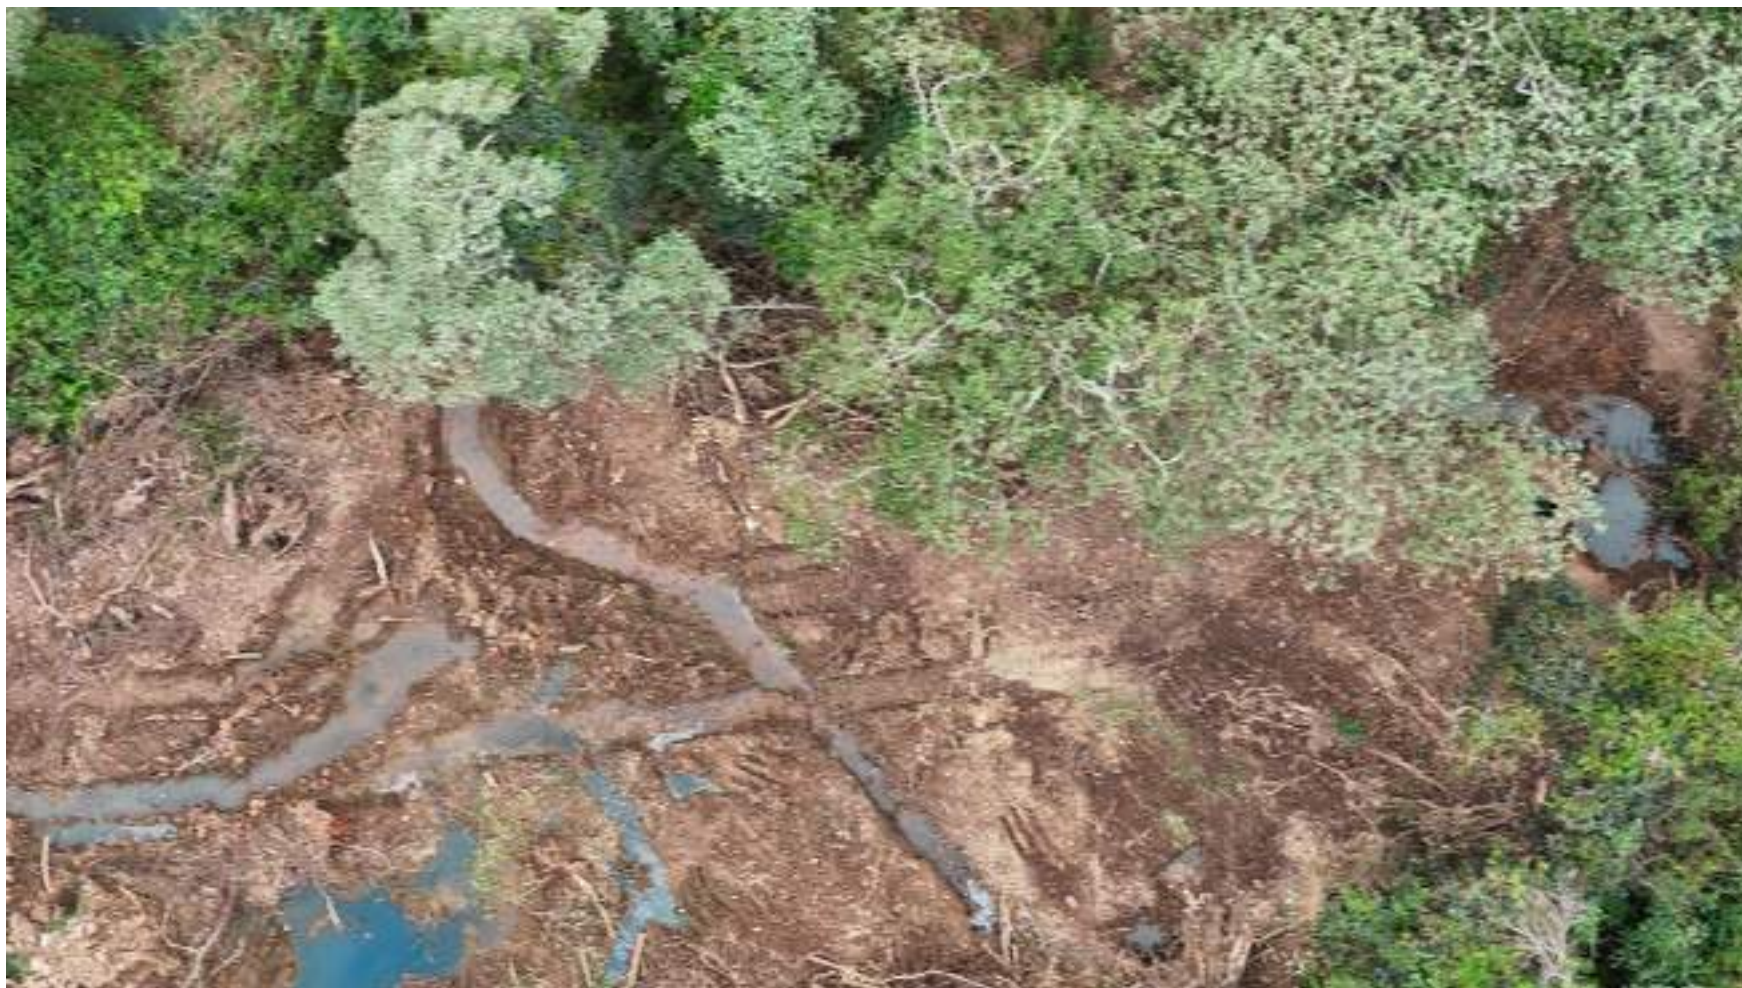
**Foto 19** — Vista complementar do trecho — registro adicional das condições do emissário existente para documentação do estado de degradação.

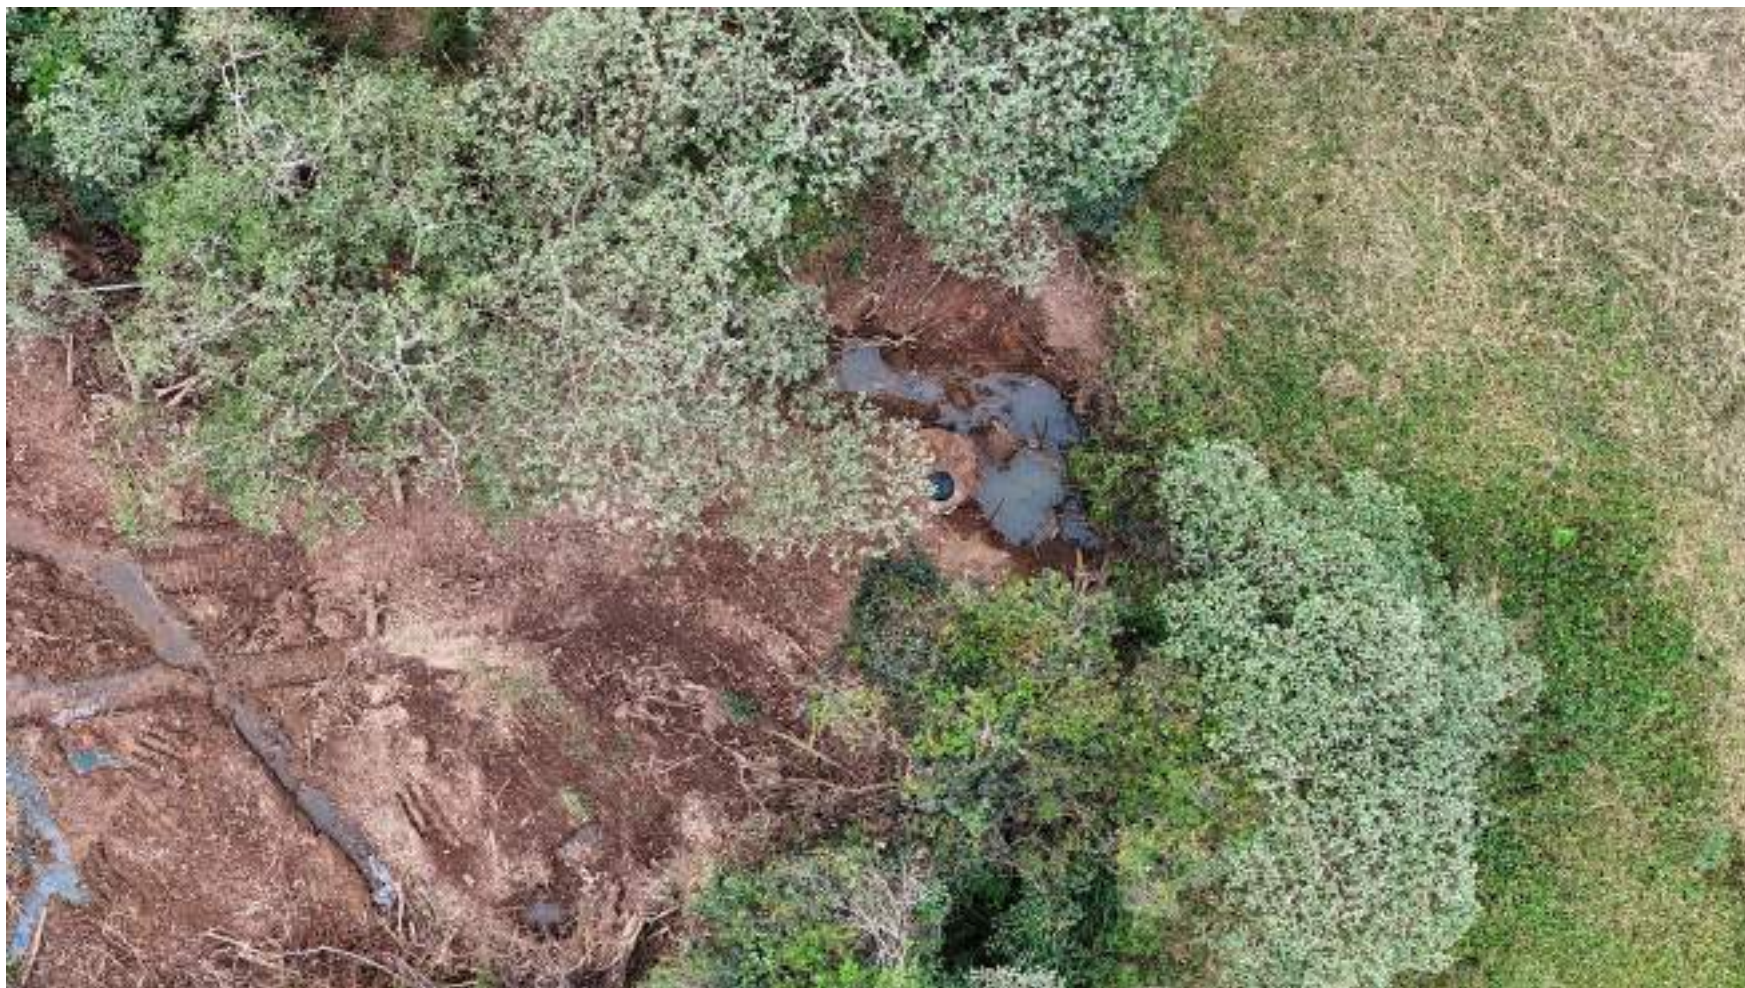
**Foto 20** — Vista complementar — detalhe adicional das condições do solo e do efluente extravasado ao longo do corredor de intervenção.

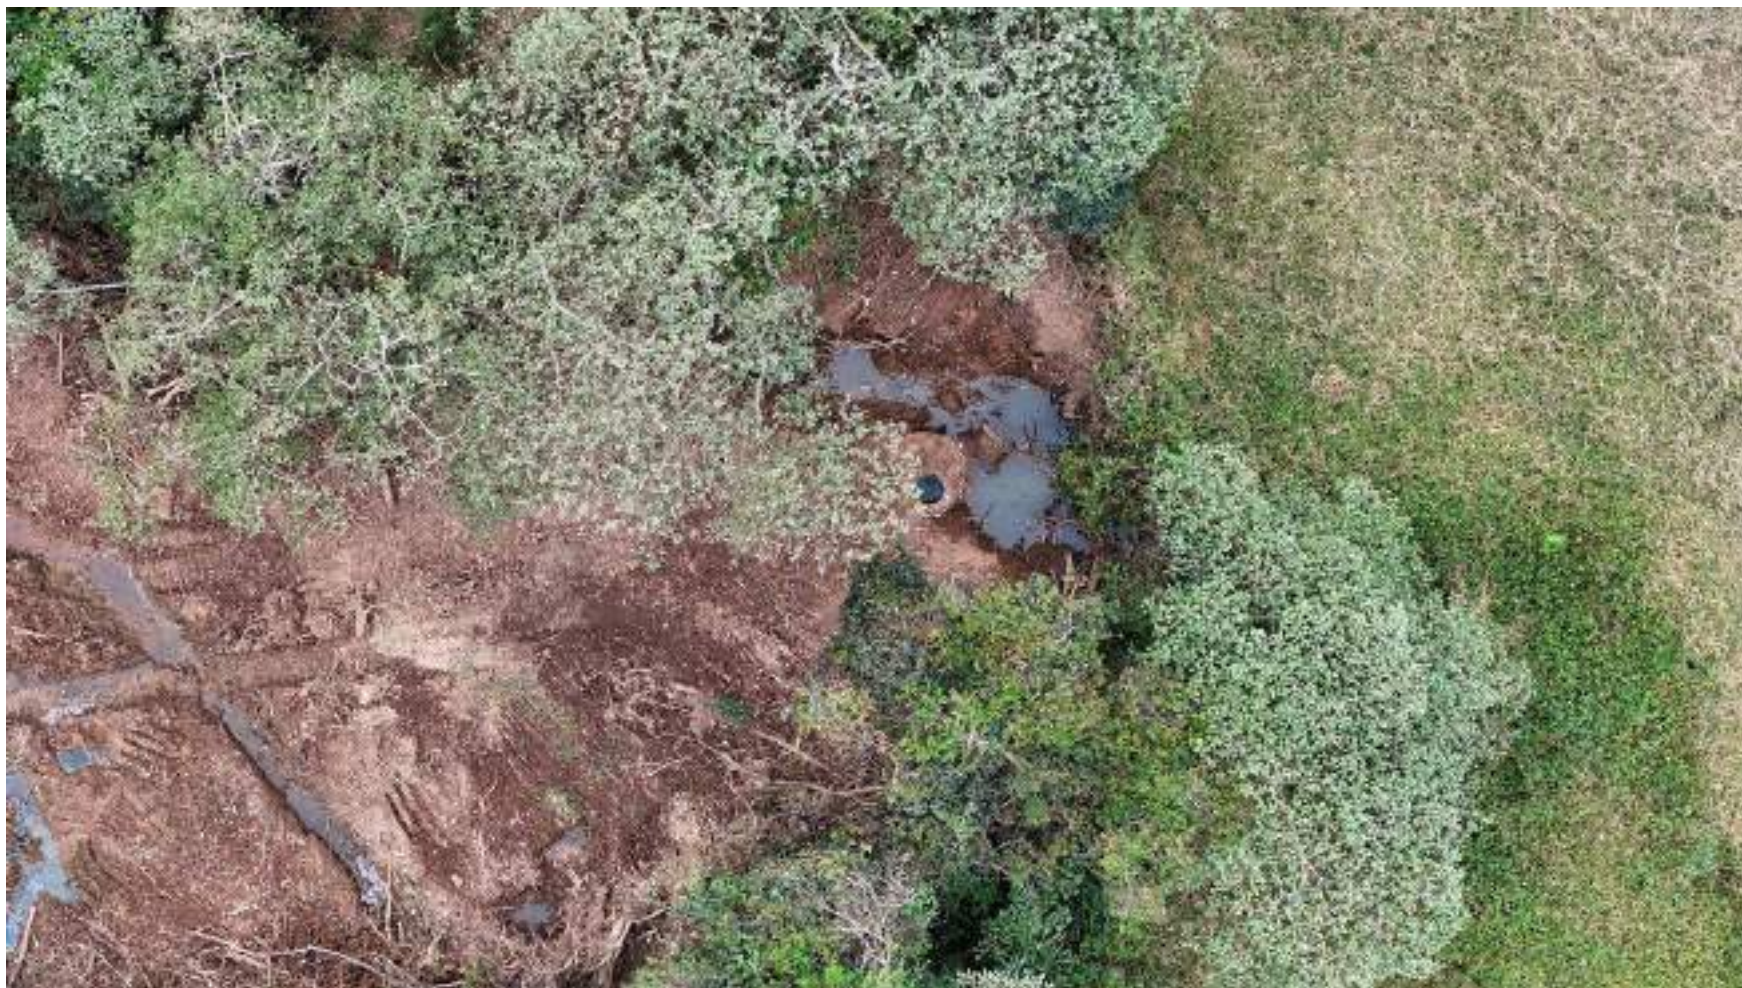
**Foto 21** — *Vista complementar — registro das marcações de escavação e da frente de serviço para fins de documentação técnica.*

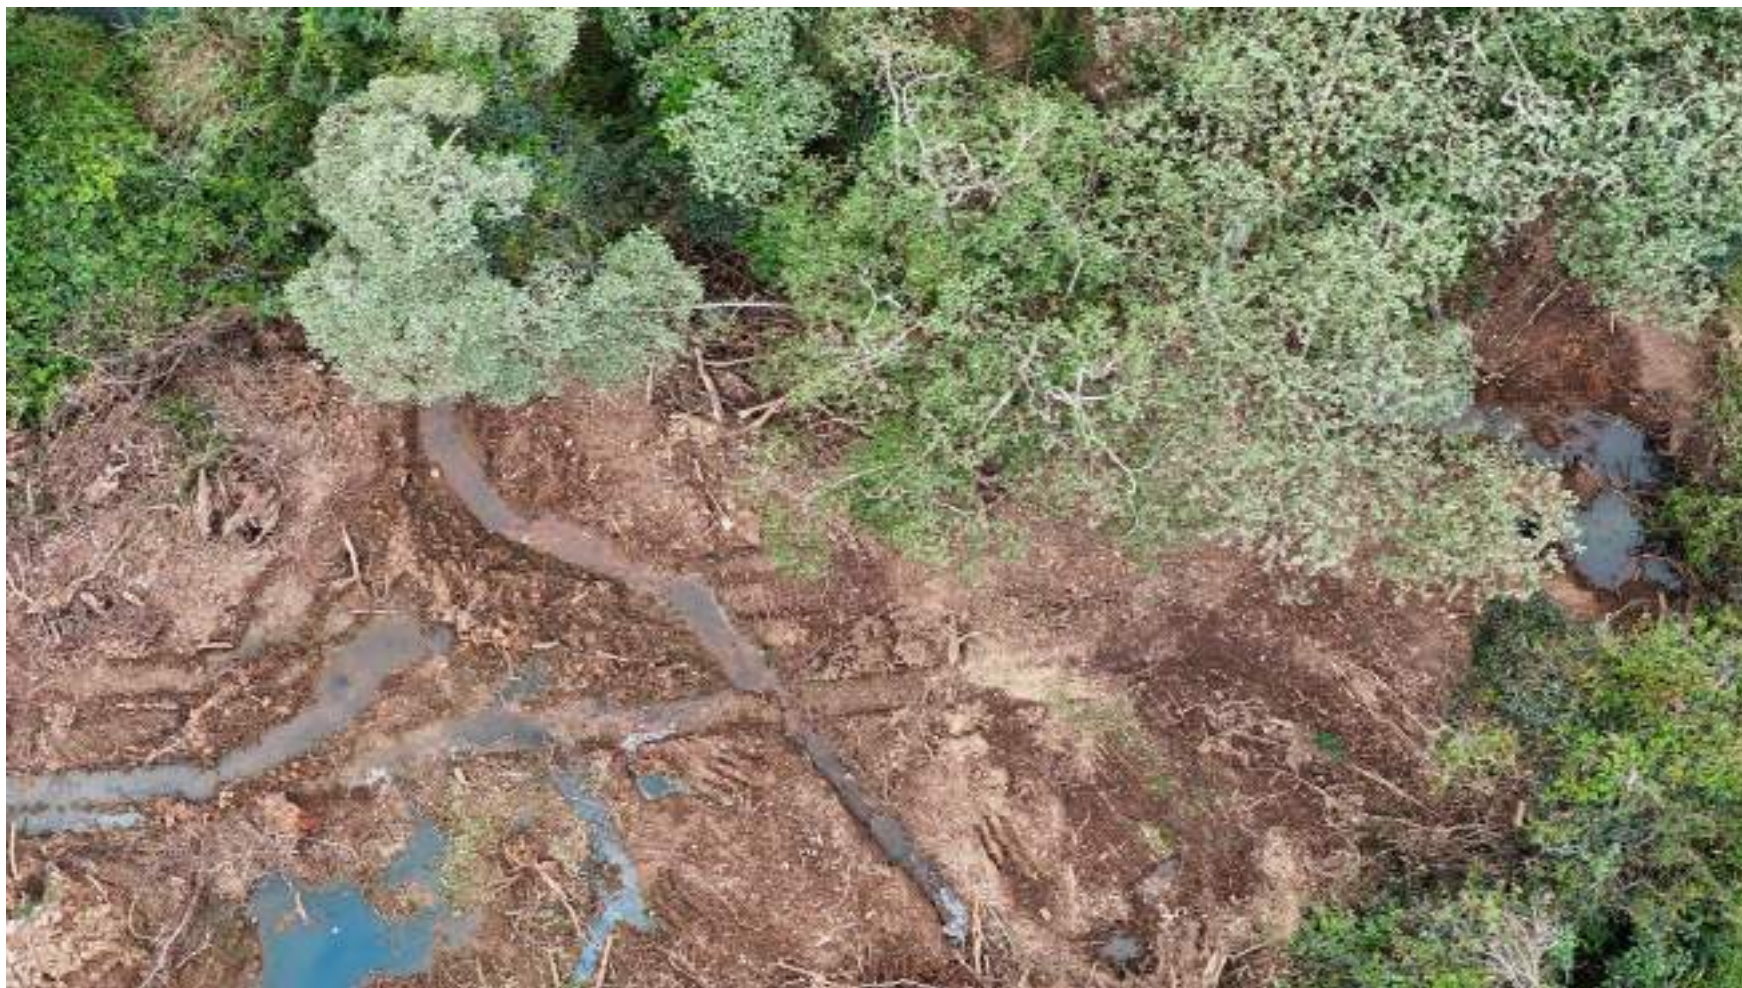
**Foto 22** — Vista complementar — detalhe final da área de intervenção, com visualização das condições do terreno pós-escavação.

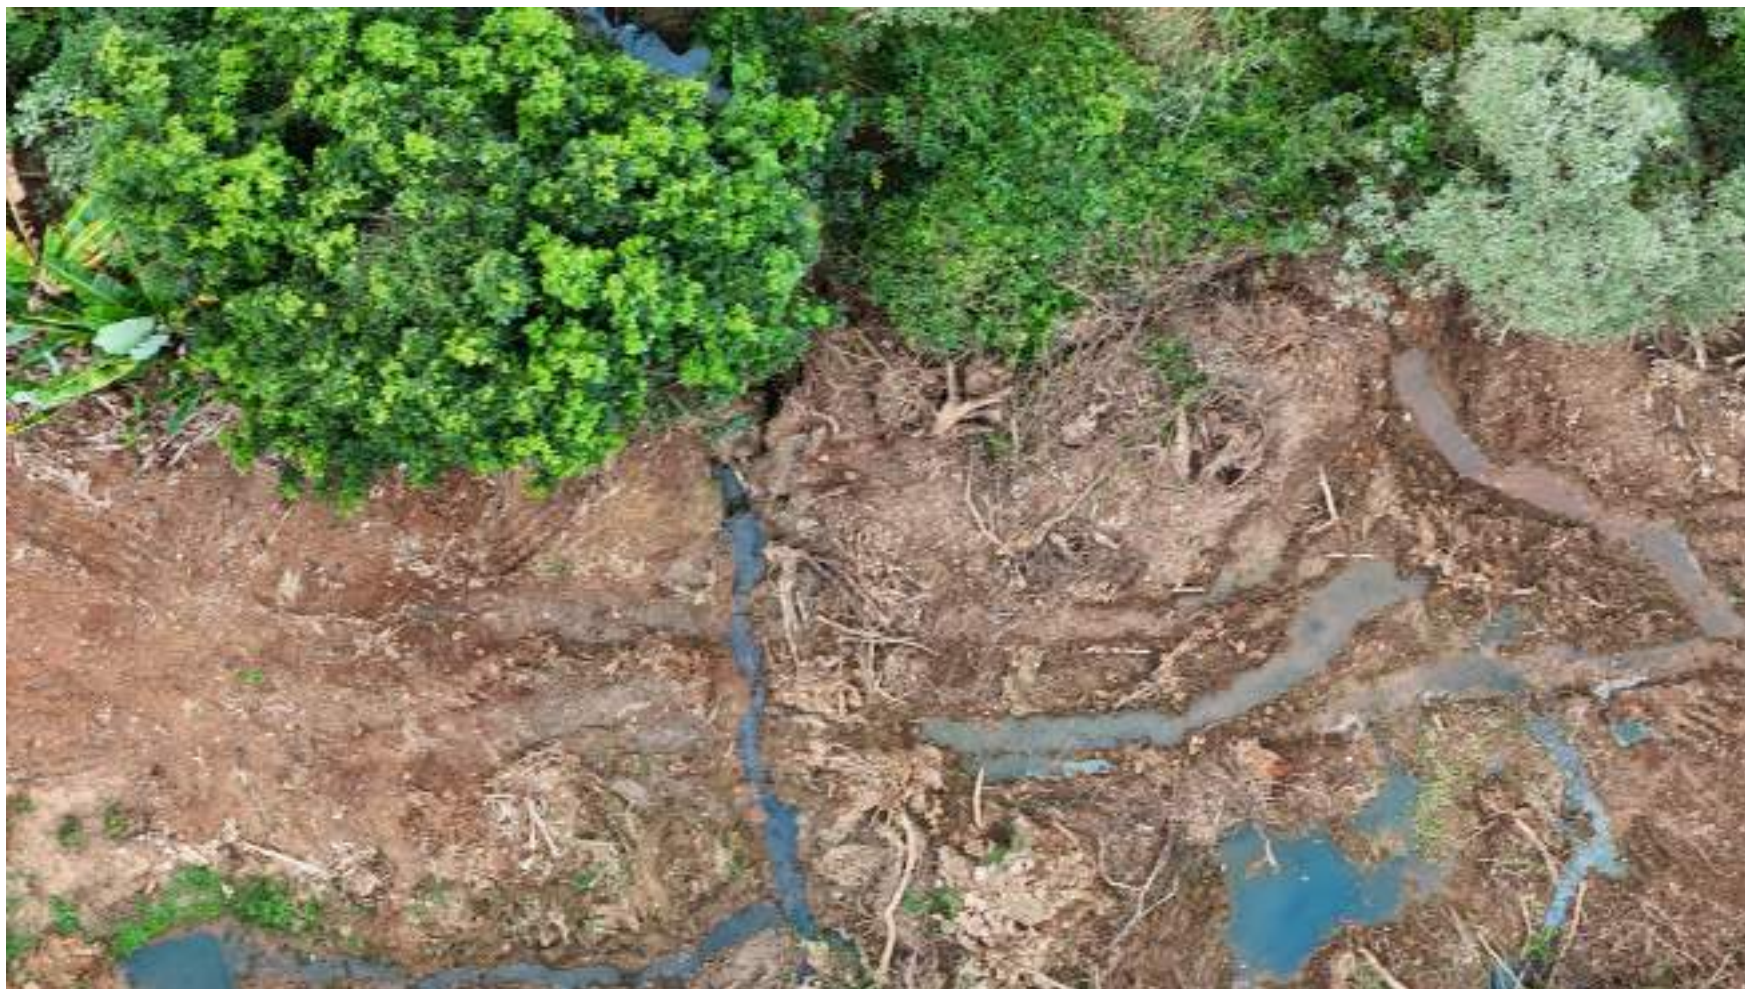
**Foto 23** — *Vista complementar — registro fotográfico do trecho extremo do emissário para finalização do levantamento de campo.*

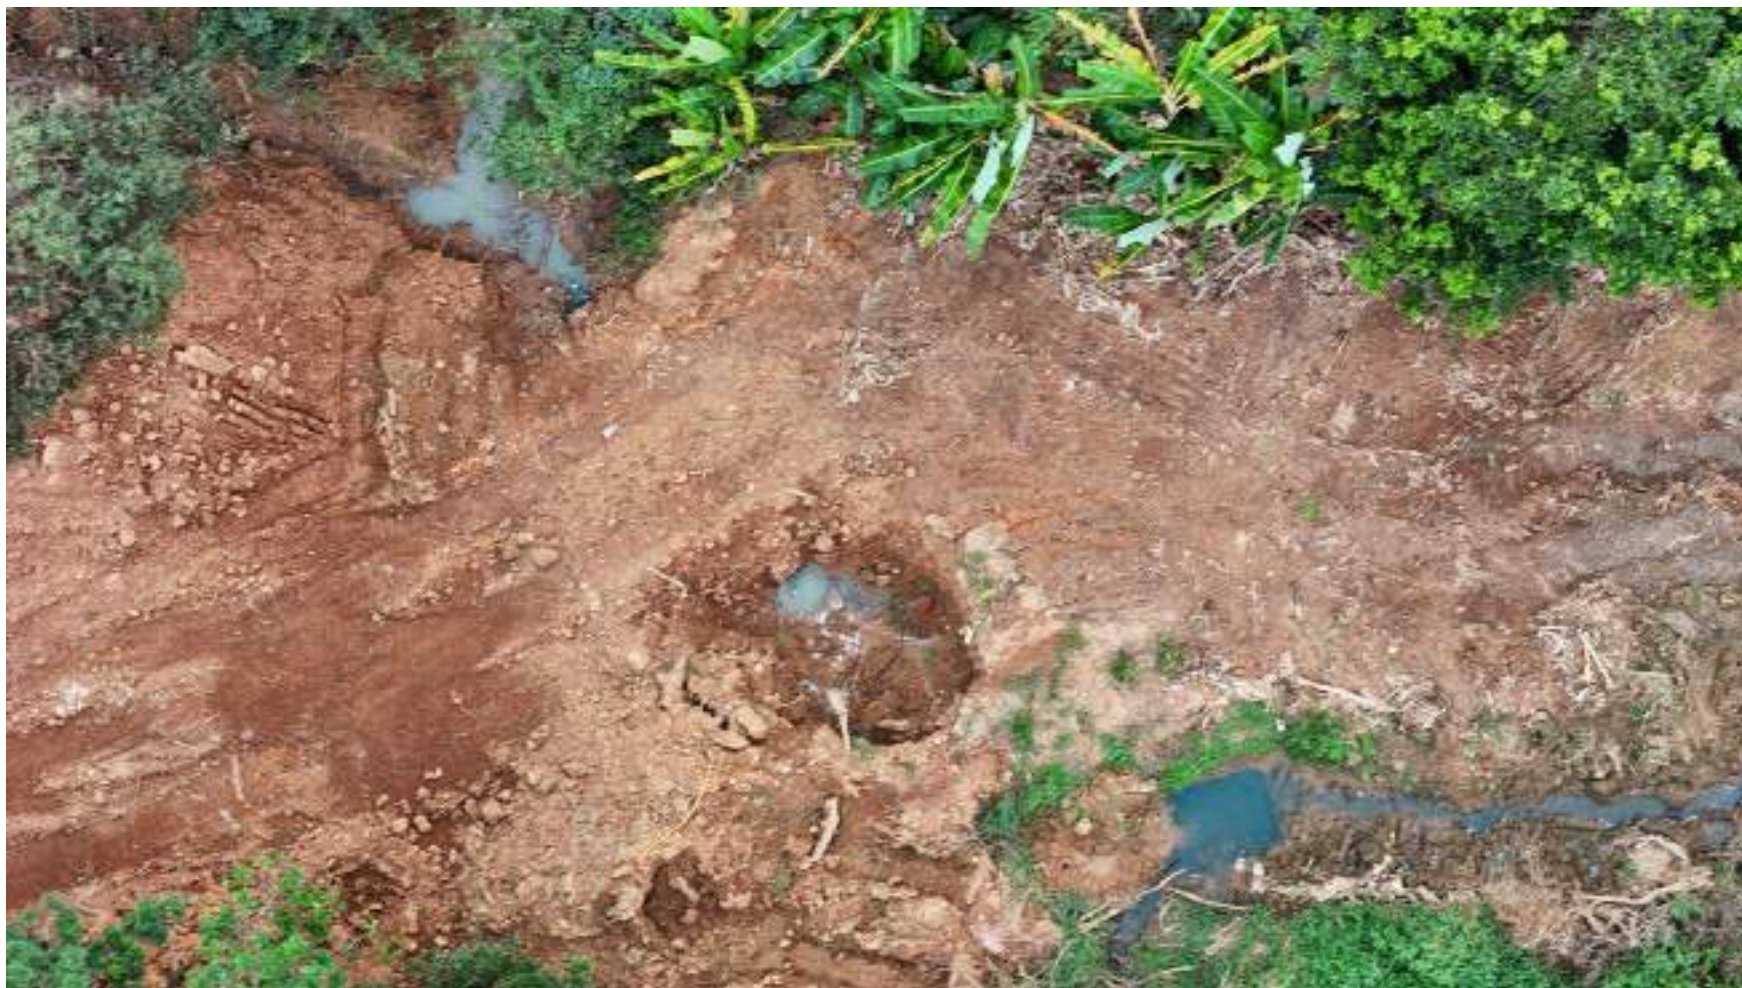
**Foto 24** — Vista complementar — detalhe das condições finais do trecho, evidenciando a extensão total da intervenção necessária.

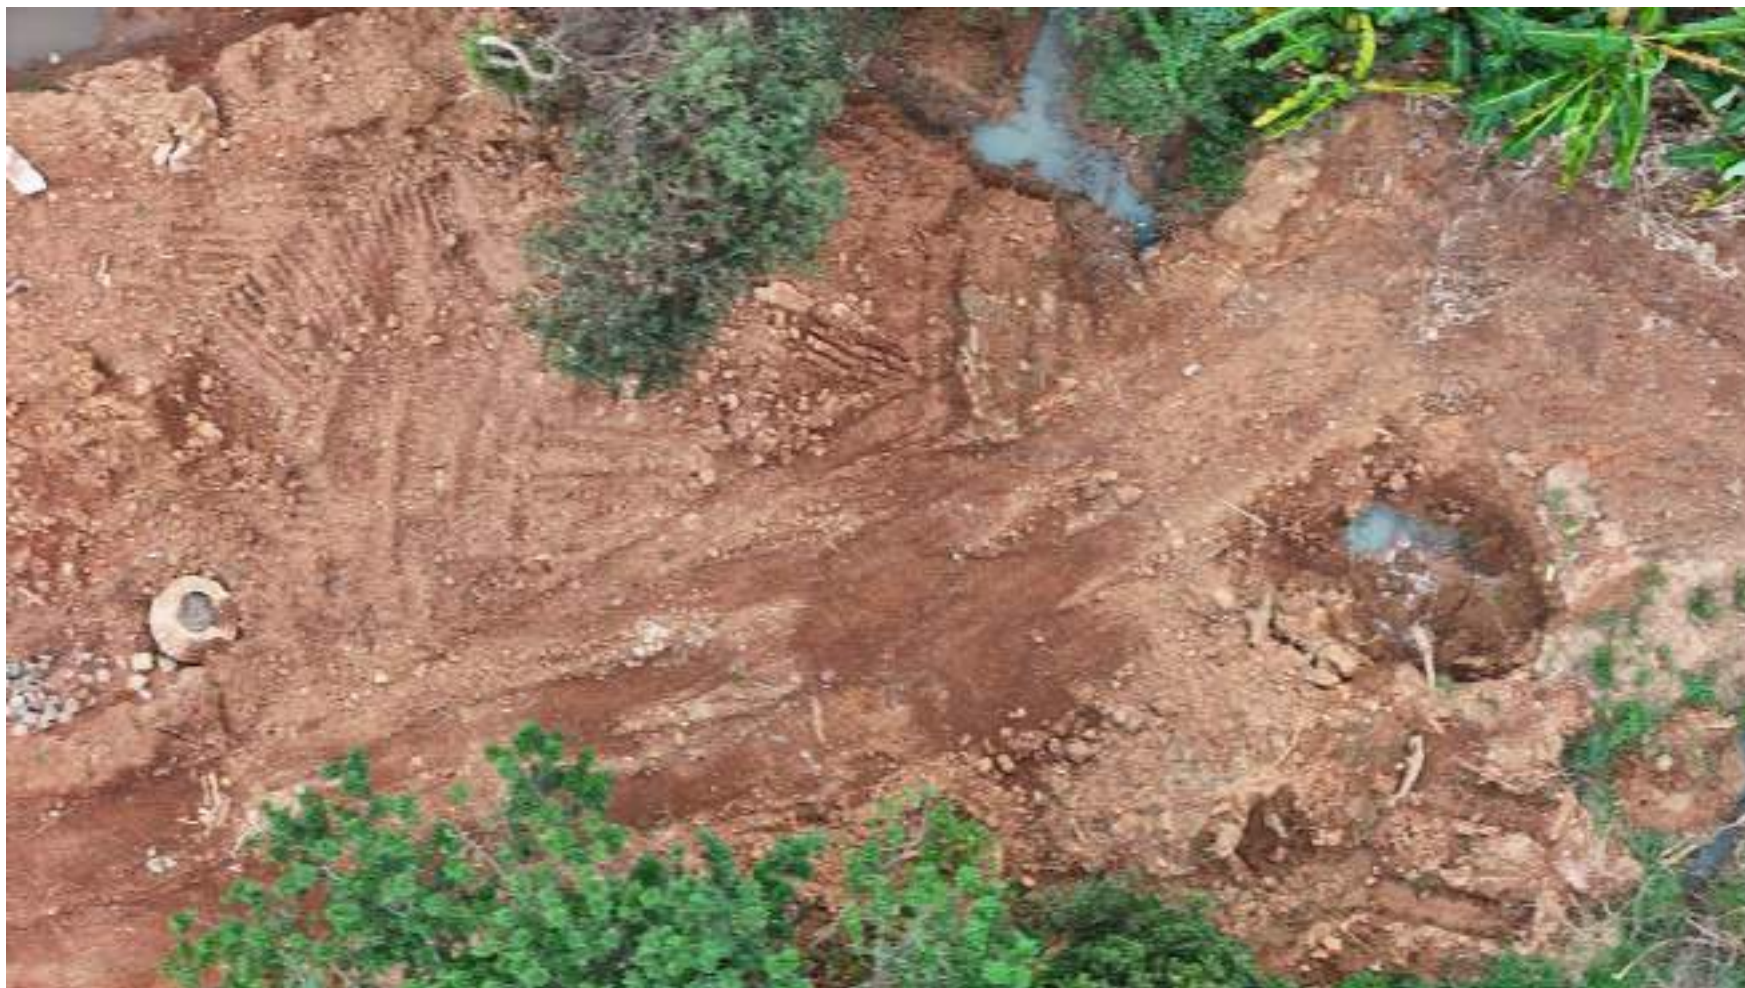
**Foto 25** — Vista complementar — registro complementar para composição do relatório fotográfico técnico do emissário.

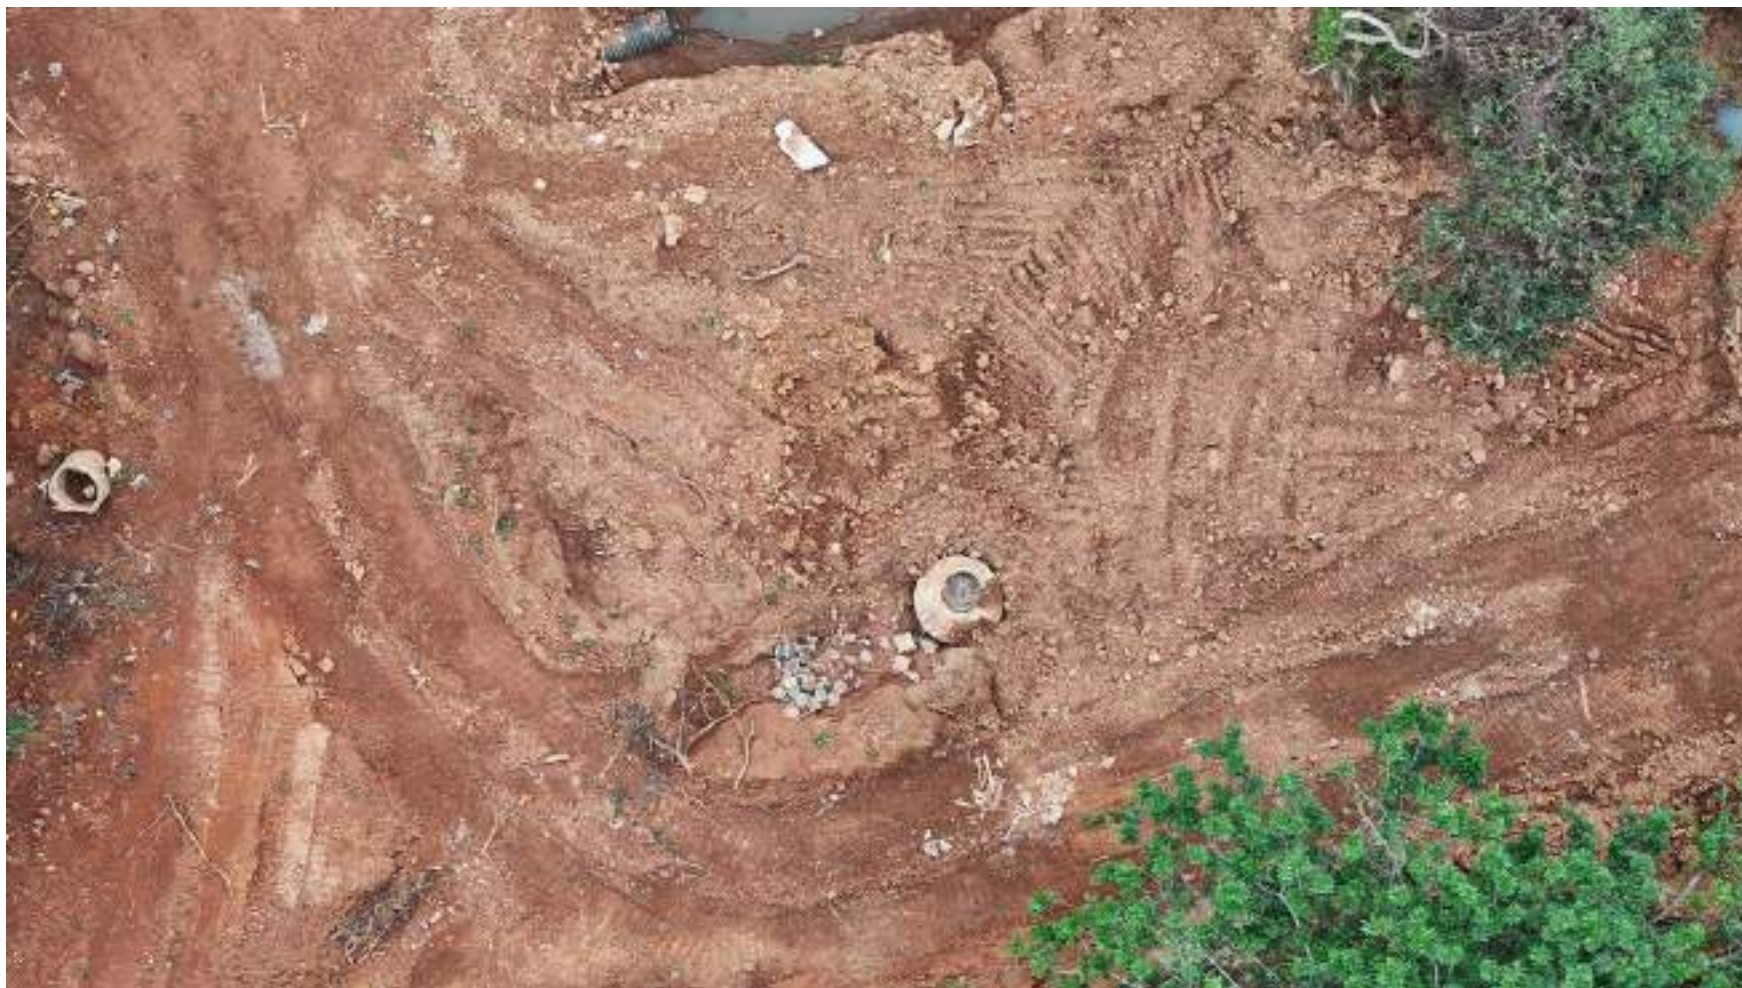
**Foto 26** — *Vista final — registro panorâmico de encerramento do levantamento aéreo do trecho do emissário de esgoto — Distrito Industrial 1.*
